Taller de la Ciudad - Espacio Urbano

Facultad de Arquitectura – Universidad del Atlántico

TALLER DE LA CIUDAD – ESPACIO URBANO

Línea de investigación: **Conservación de la Memoria Urbana.**

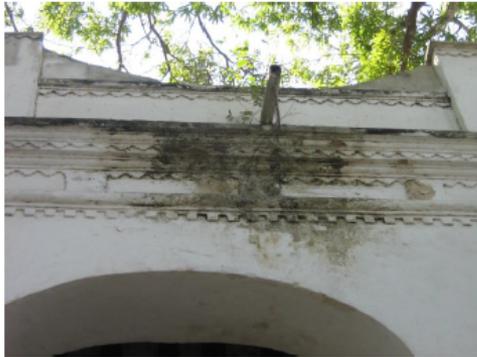
FICHA:
1/10

EDIFICIO:
CASA MUSEO
BOLIVARIANO

ESPACIO:
3 (B- G)

Humedad por filtración y absorción en el friso y cornisa de la fachada posterior, originando desprendimiento de pañete, compromiso de las molduras decorativas y formación de hongos y líquenes en las zonas de desagüe.

Error de construcción original por falta de relieve de la cornisa, potenciada por intervención espuria en la colocación de un desagüe de diámetro inferior al necesario e indebidamente colocado. La afectación se extiende al intradós del arco y el agua represada afecta la estructura de azotea.

- Estudiar un sistema de desagüe por medio de gárgolas de diámetro adecuado al descargue del impluvio, impermeabilizando el remate contra muro de la azotea.
- Una vez consolidada esta intervención, proceder a limpieza mecánica con cepillo de grata de bronce y aplicación de ácido clorhídrico, lavado con abundante agua. Al secar, cubrir con una lechada de mezcla de cal, ceniza y polvo fino de ladrillo de 1 a 3 mm de espesor, proporcionada por tanteo, acabando con pintura de cal.

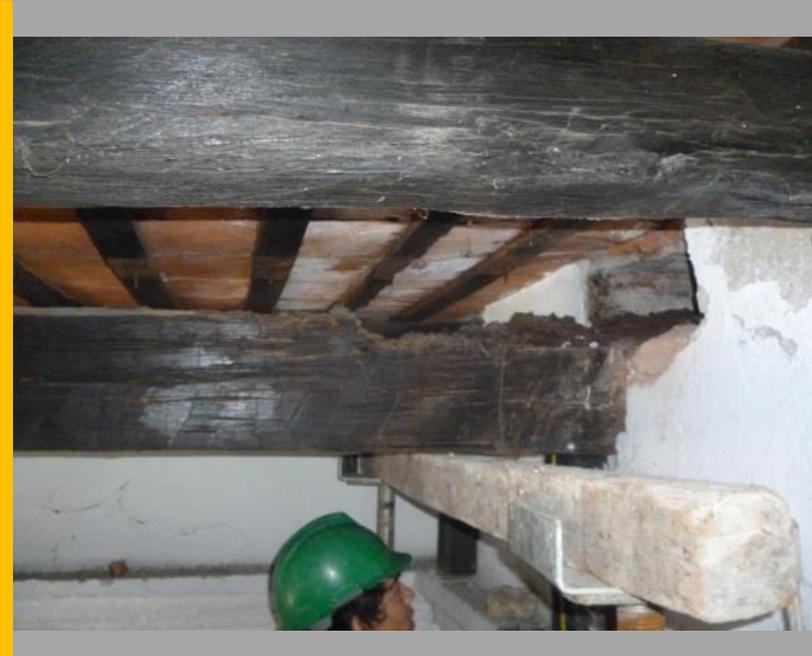
FICHA

viga N° 1
La viga tiene unas dimensiones de 0,18m de ancho por 0,20m de altura y una longitud de 7,08m. Presenta una hendidura longitudinal en la cara lateral, entre las correas 27 y 23. Muestra comejen entre las vigas 1 y 2 sobre la correa 19.

Hendidura por resecamiento y comején.

Retirar la seccion de cubierta para inmunizar completamente toda la viga por asperción, con MERULEX IFA, retirar la correa 19 reemplazarla por una de madera recia e inmunizada, seca la viga tratar con aceite de linaza en varias manos. Los hendidura hay que incrustarlos con madera encolada de la misma clase, inmunizada
