ACTIVIDADES GENERALES Y ZONAS A INTERVENIR

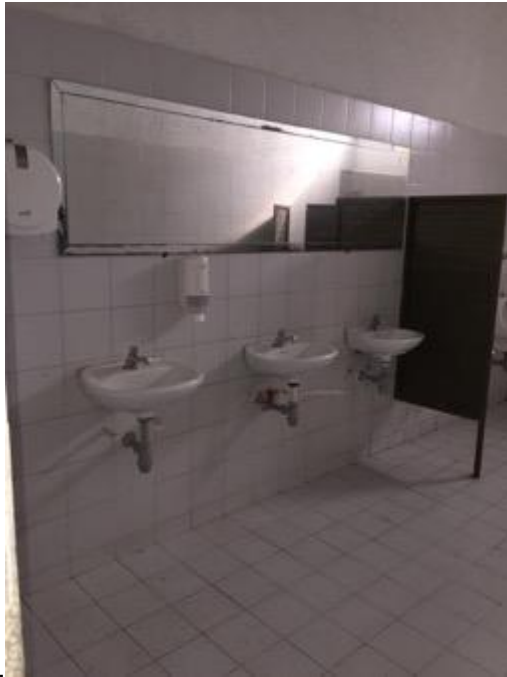
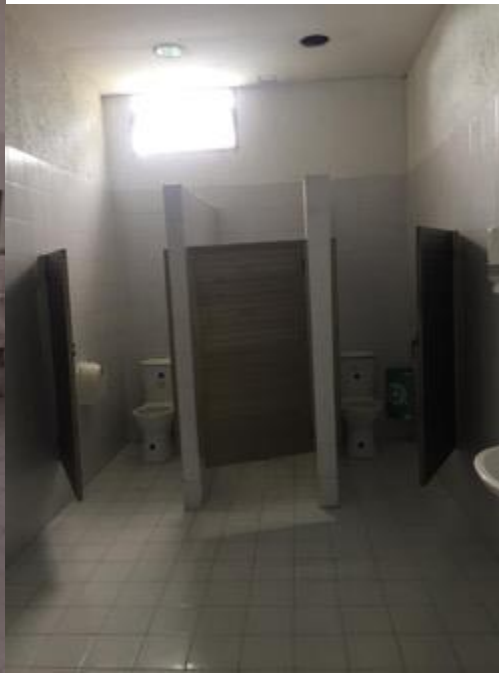
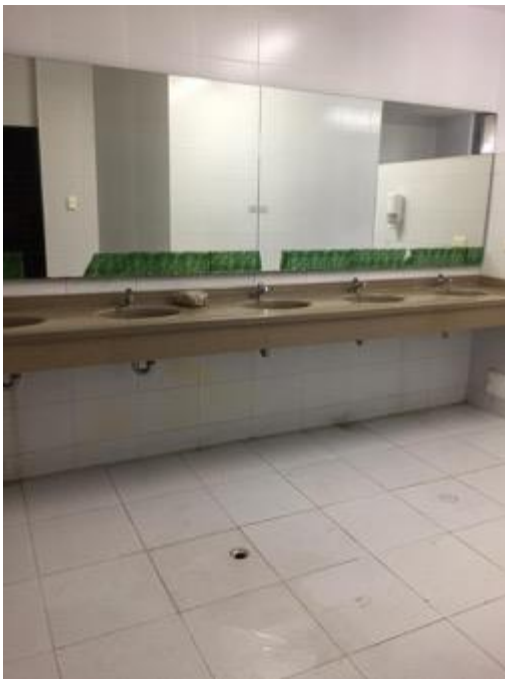
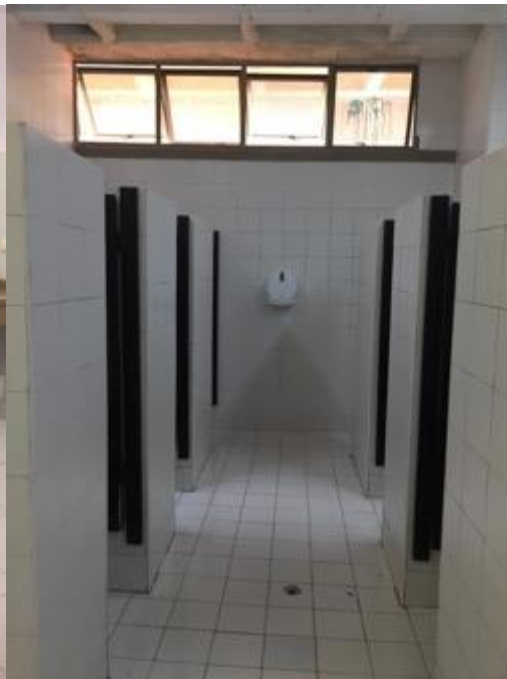
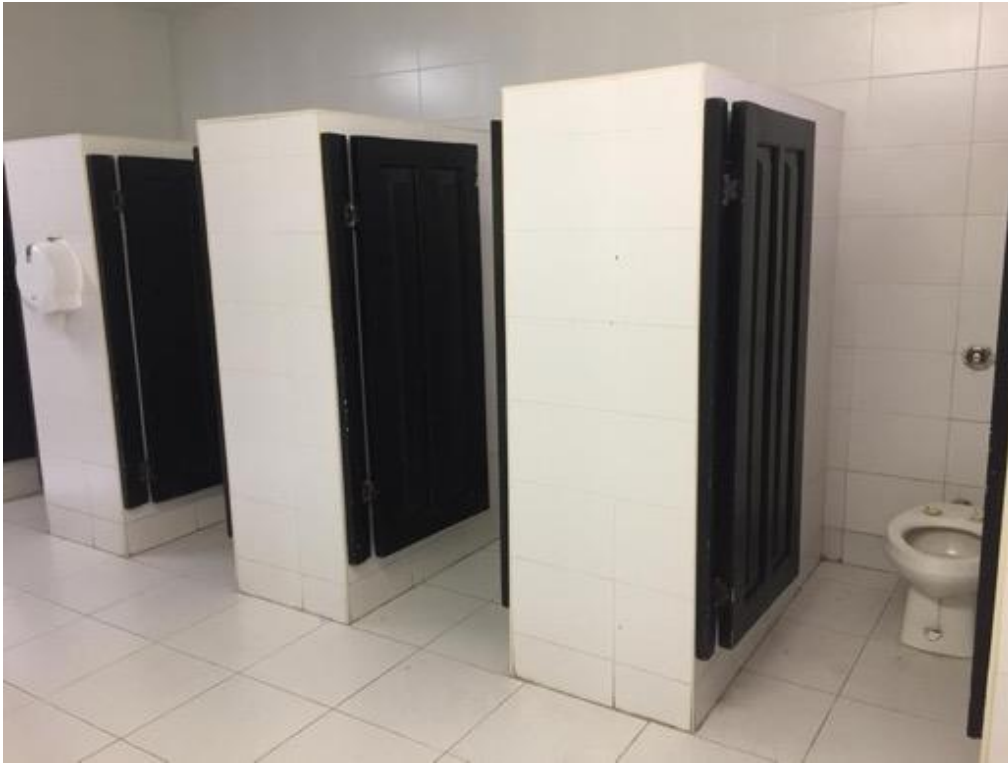
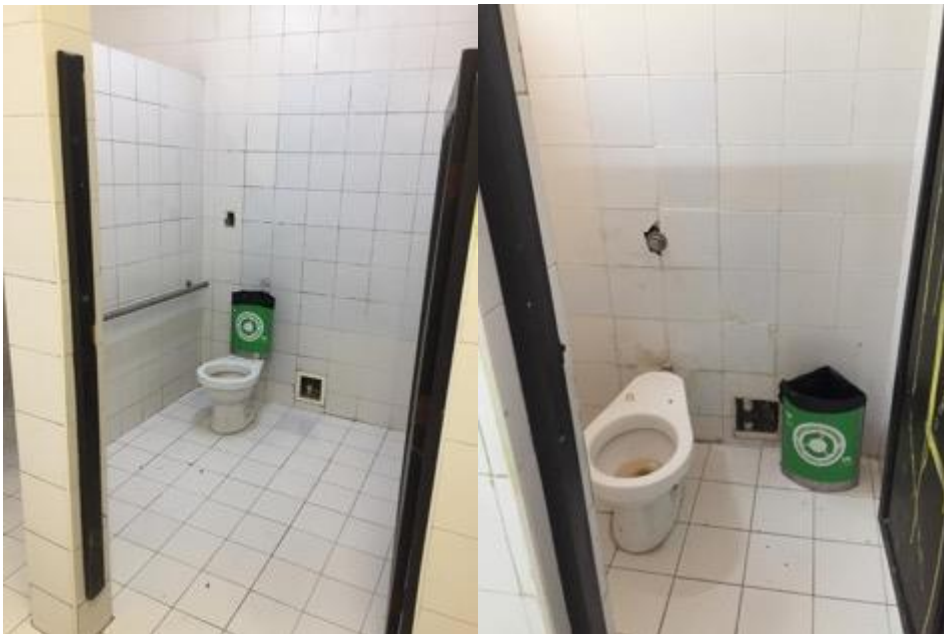
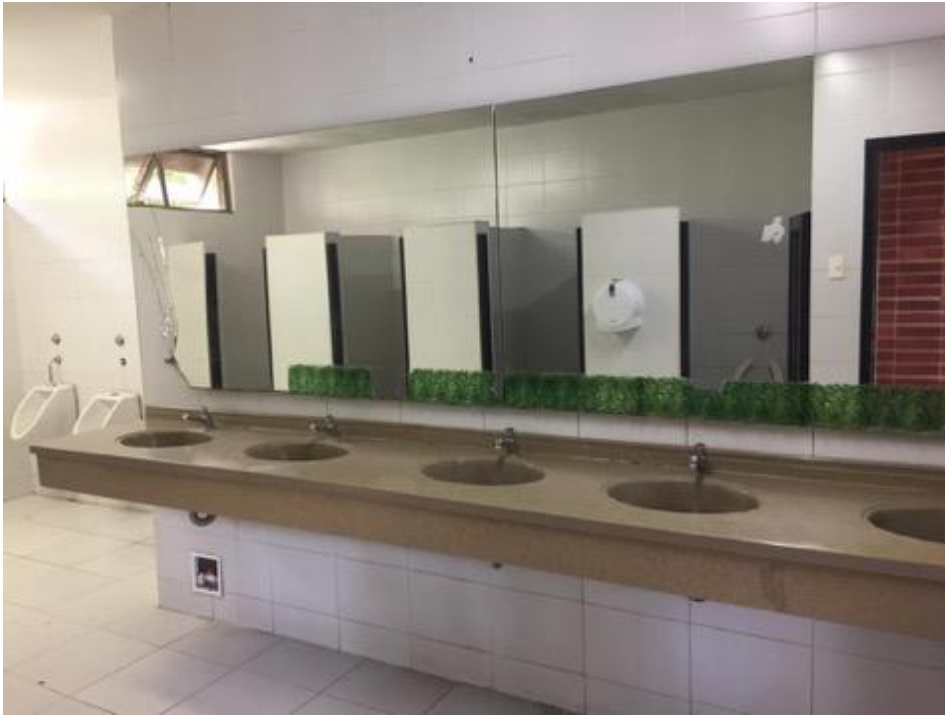
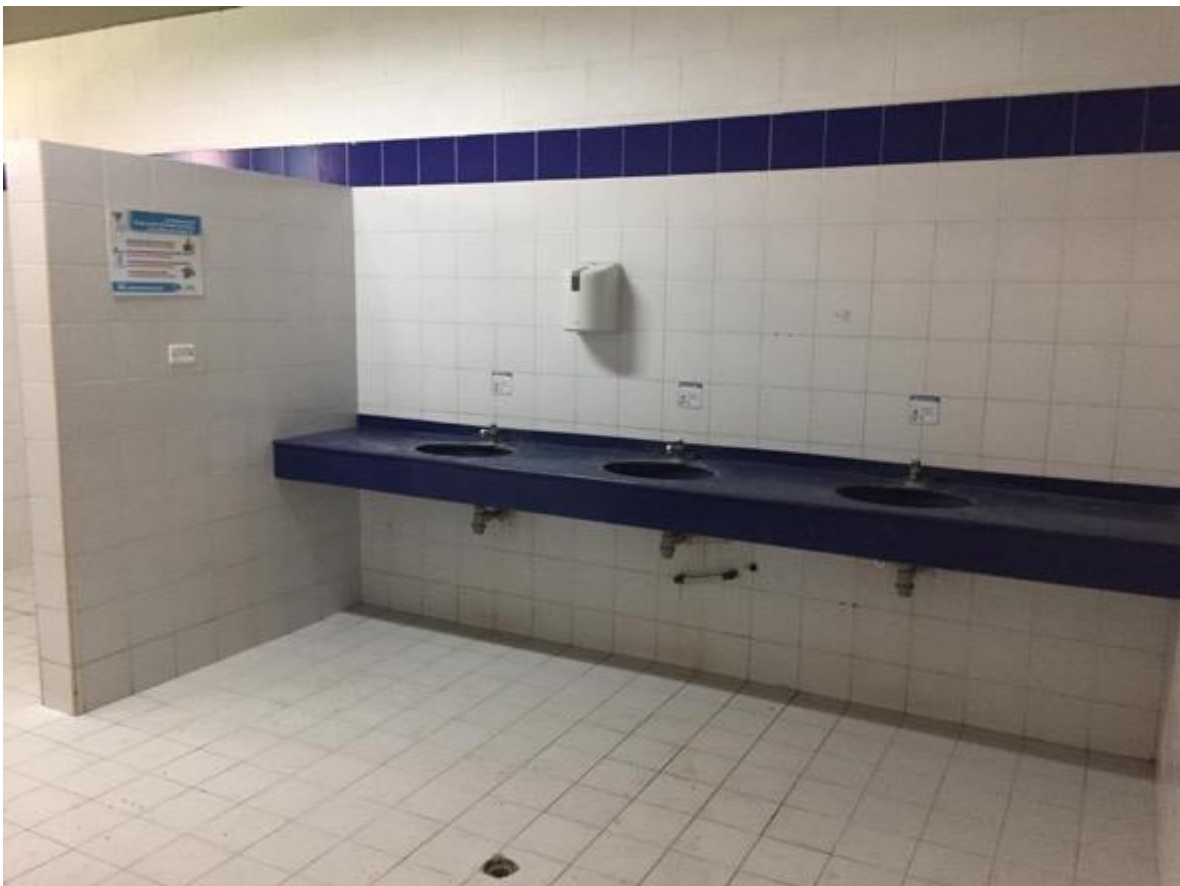
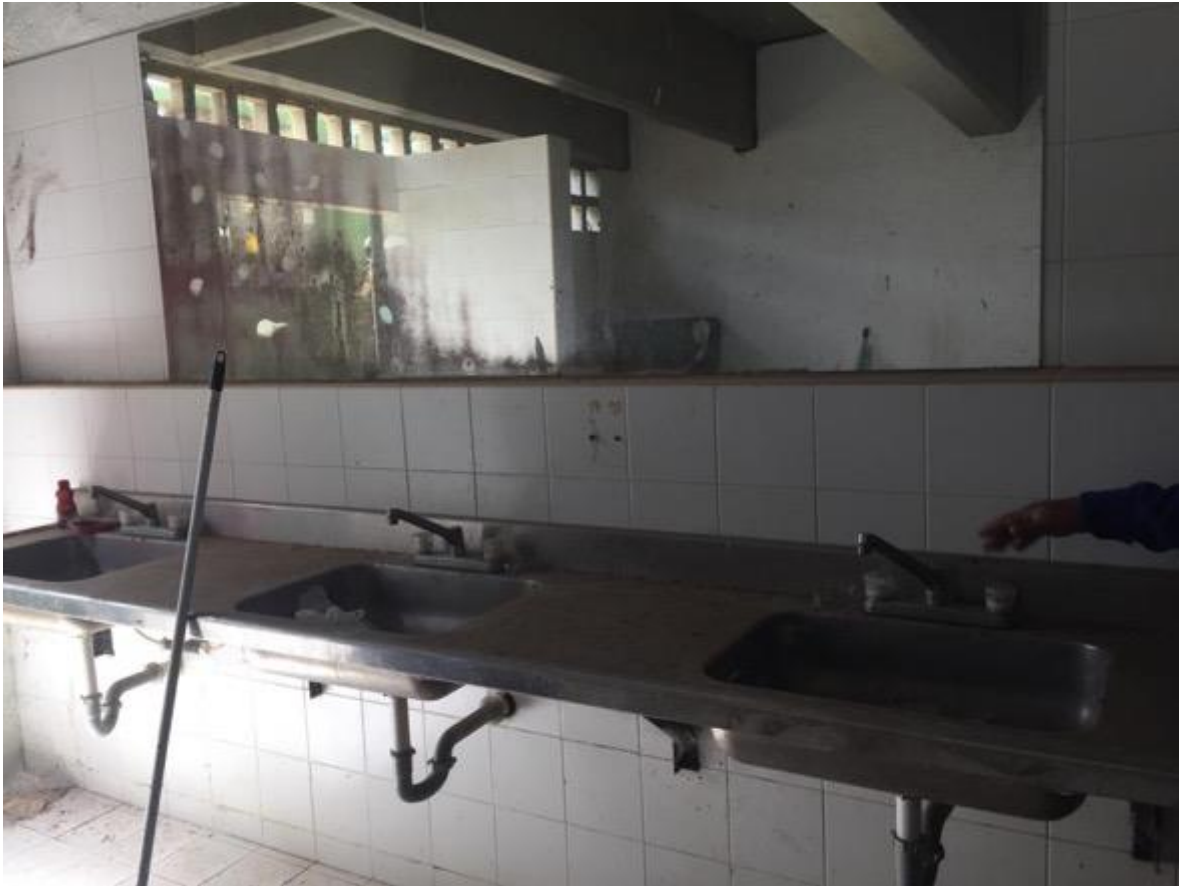
1. REMODELACION DE BAÑOS (ABC, D, G, ED, ADMIN, BARTES)

Los baños y otras áreas de aseo comprenden un sitio importante para los alumnos de toda institución educativa, debido a que permiten satisfacer necesidades primarias que afectan el rendimiento académico. Contar con un baño adecuado y acondicionado para el uso tanto de los estudiantes como del colectivo en general, es imprescindible; estos deben estar operativos para el uso de todos, en momentos específicos. Las instituciones educativas deben ser garantes de ofrecer servicios que vayan en pro del desarrollo integral de los estudiantes, servicios que puedan satisfacer las necesidades más imperantes de los mismos

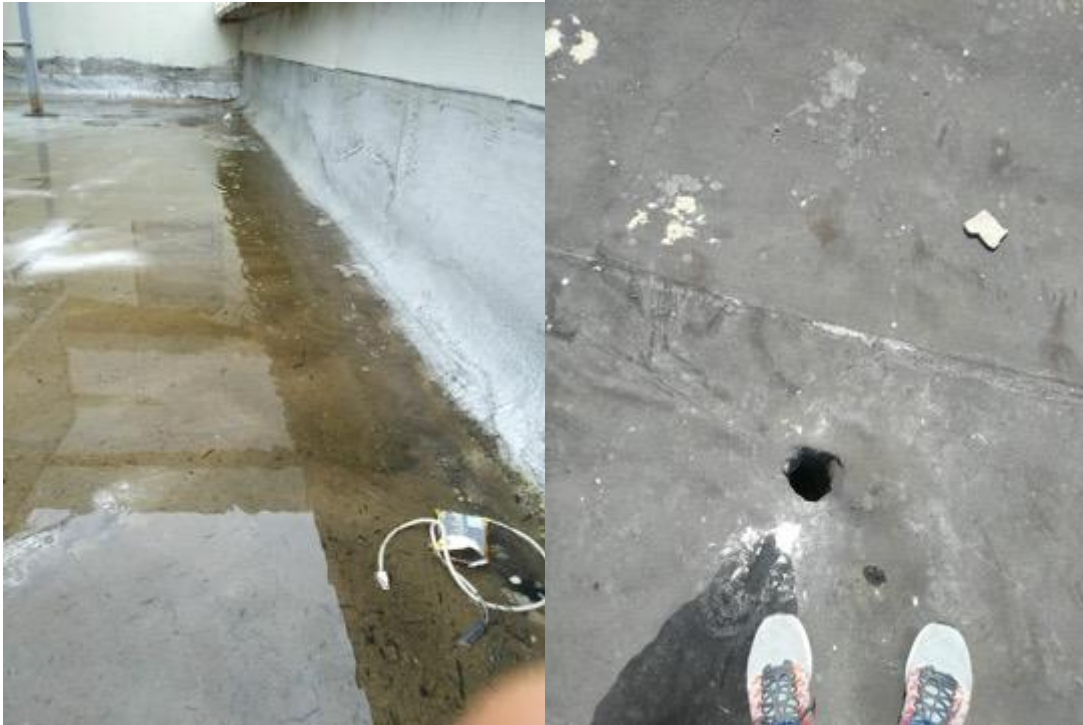
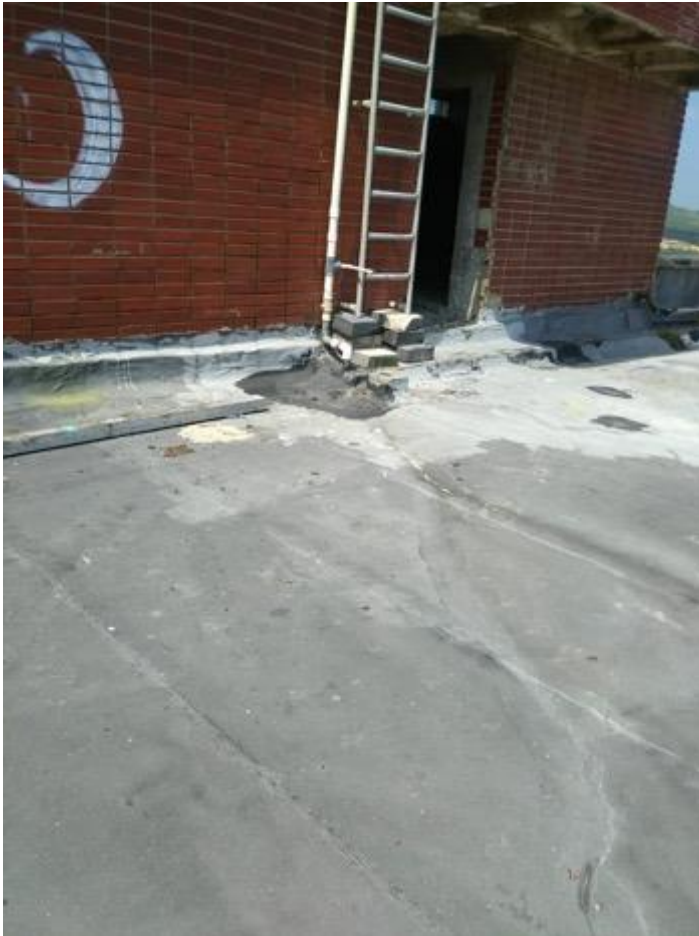
2. IMPERMEABILIZACION DE CUBIERTA

Teniendo en cuenta el tiempo de vida de la impermeabilización de las cubiertas en la universidad, así como a la alta y permanente exposición de terrazas, azoteas, tejados, techos, plafones, o en su defecto cualquier tipo de cubierta que tienen las edificaciones de la Universidad hechas o acabadas en concreto frente a inclemencias del clima como las fuertes lluvias que tratan de filtrar el agua dentro de la estructura, se hace necesario realizar un trabajo en todo ese tipo de cubiertas para que cuenten con un sistema de impermeabilización que las proteja tanto de fisuras, filtraciones de agua o alguna patología que la estructura tenga a lo largo de los años. Al igual las edificaciones al momento de su construcción debieron contar con algún tipo de sistema de impermeabilización, otro objetivo claro sería el reemplazo de algún tipo de membrana ya deteriorada con el pasar de los años por una nueva, así generar su mantenimiento correctivo. El tipo de material utilizado para impermeabilizar varía dependiendo de la exposición de la cubierta.

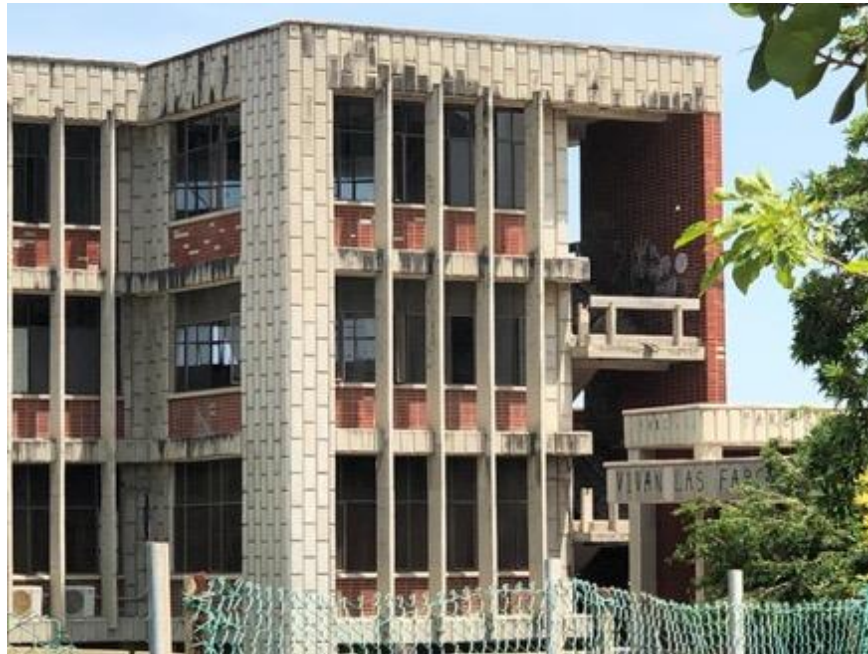
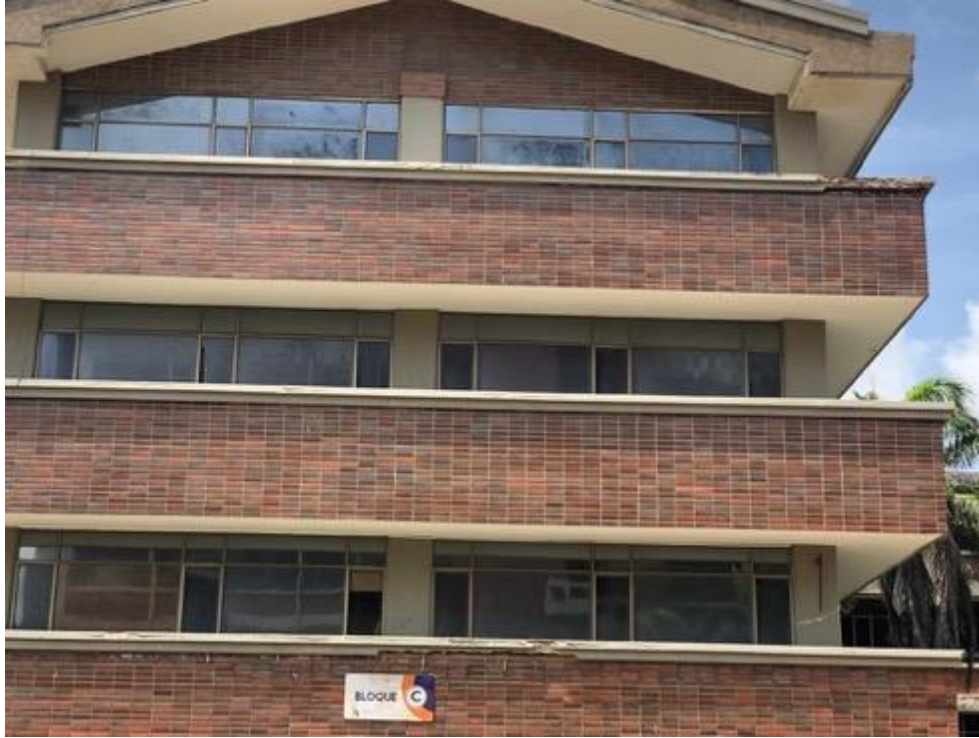
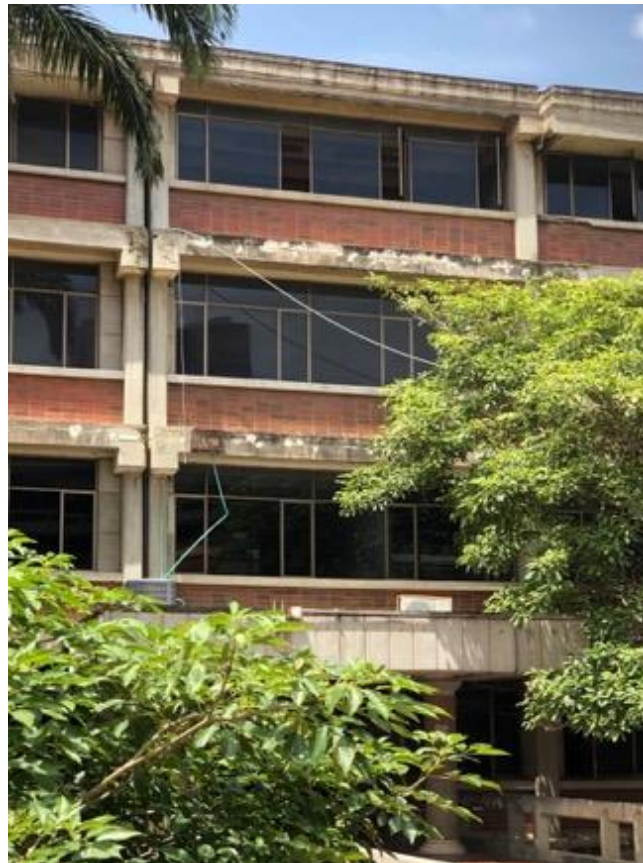
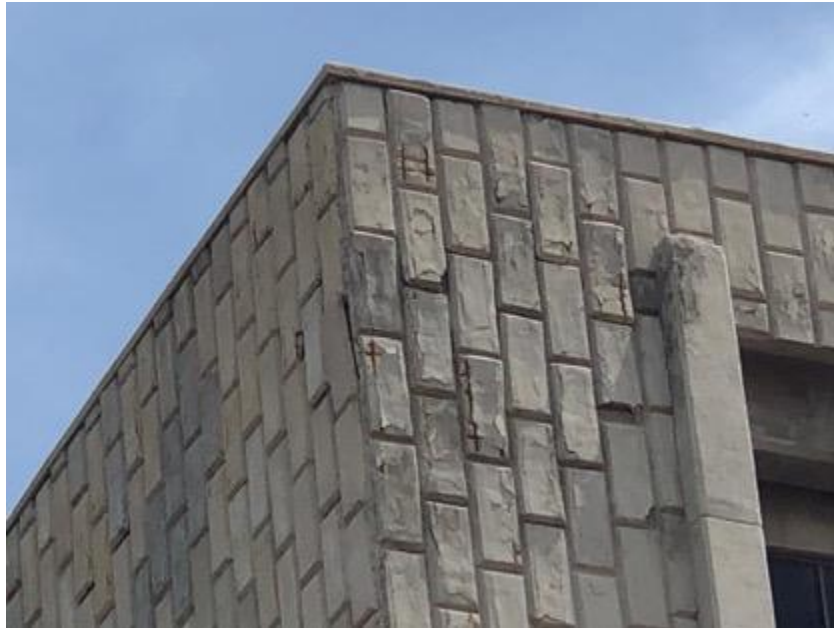
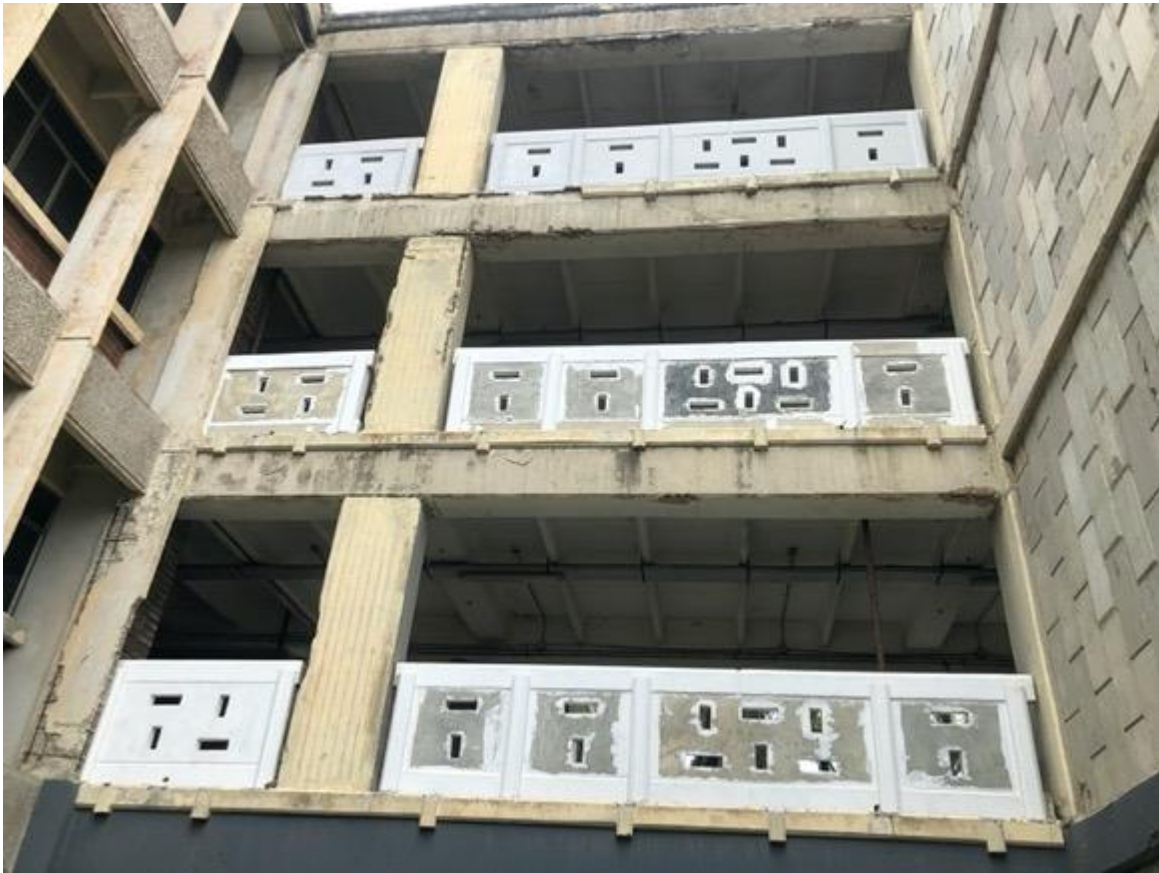
3. MANTENIMIENTO CORRECTIVO Y LIMPIEZA DE FACHADAS BLOQUES ABC, D Y F Y COLISEO. PINTURA GENERAL FACHADAS BLOQUEA ABC, D, F, G, H, ADMINISTRATIVO

Las fachadas de las estructuras de los bloques son quizás los elementos que más sufren desgastes junto a las cubiertas de ellos, esto debido a la alta exposición a la intemperie afectándolo con el pasar de los años por consecuencia del clima, la suciedad del ambiente y la alta salinidad que se presenta en la ciudad por la cercanía con el mar. Por eso es necesario el mantenimiento correctivo y limpieza de fachadas de los bloques y el coliseo pues es un punto importante a la hora de cuidar la edificación, cada cierto tiempo siempre es necesario unos mínimos trabajos de conservación y reemplazo de ciertos elementos no estructurales que se deterioran por las causas explicadas anteriormente. Estos elementos no estructurales como las fachaletas en concreto y los bocadillos en tablón vitrificado cada cierto tiempo sufren daños y por ende han tendido a caerse de la edificación. También es recomendable realizar siempre una limpieza adecuada de acuerdo al elemento. Lo mismo con fachadas que sean solo muros, lavar con hidrolavadoras pues así remueve todo tipo de suciedad en estos elementos, también la reparación de las grietas que aparecen en muros es muy importante, pues arregla de manera correctiva las fallas que presentan las estructuras. Luego de revisar e inspeccionar el estado de las fachadas al realizar las reparaciones es necesario estucar y luego pintar. La pintura juega un

papel importante pues el sol, la humedad, la salinidad son factores principales causantes de que la pintura pierda sus colores y tonalidades, por este motivo es necesario dar unas manos de pintura cada cierto tiempo equivalente para renovar y embellecer el aspecto de las edificaciones de la universidad. La necesidad de reparar grietas, limpiar y lavar con hidrolavadora, estucar y pintar ayuda prolongadamente a mejorar la vida útil y el estado estético de las fachadas por un tiempo determinado, recordando que también en un periodo estipulado siempre hay que estar realizando reformas a las fachadas por sus exposiciones frente a la intemperie.

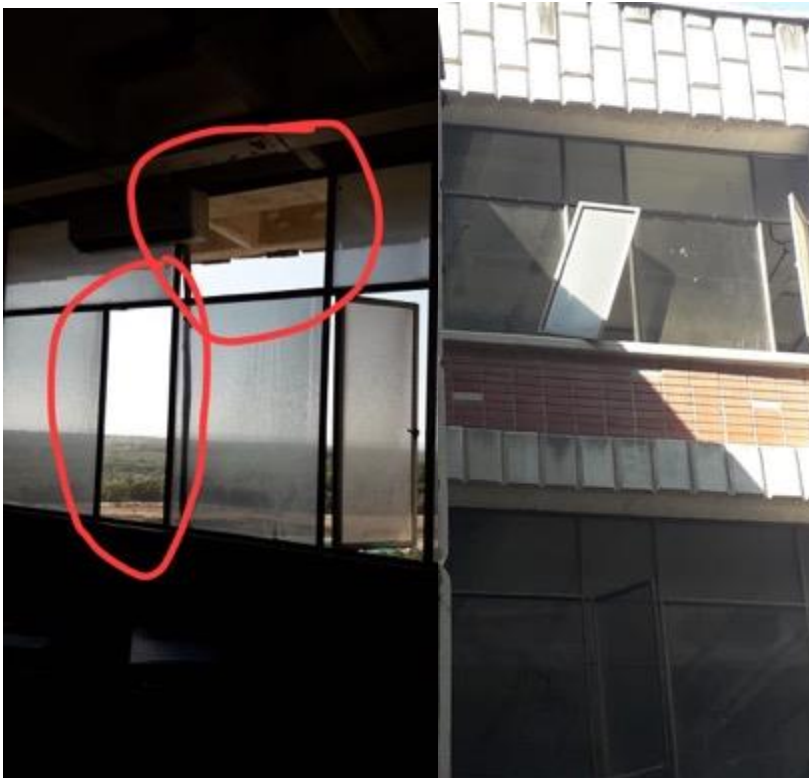
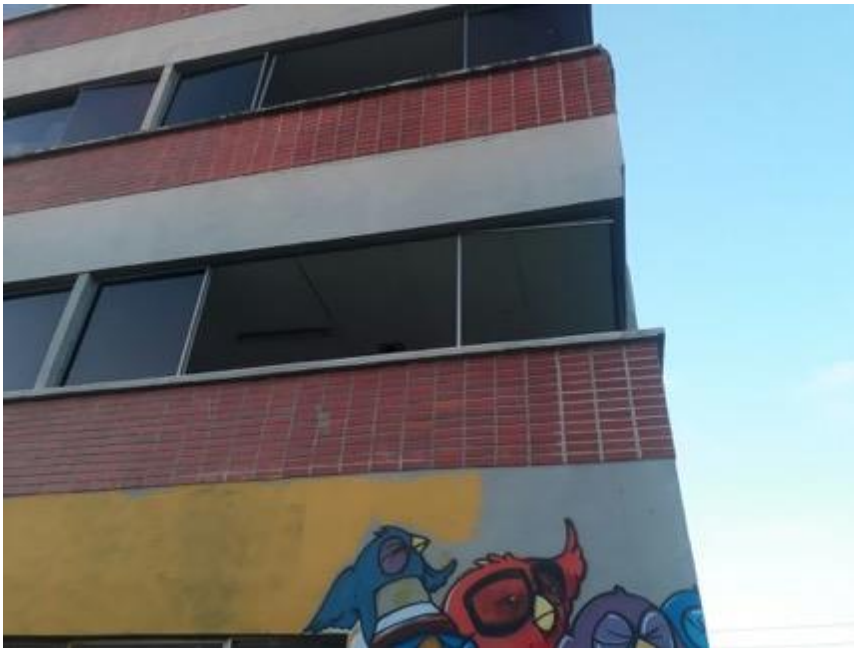
4. CAMBIO DE VENTANERIA

La ventanearía de los diferentes bloques de la universidad del Atlántico con el pasar de los años y la exposición normal a los inclementes fenómenos naturales como sol, agua, brisa y salinidad han provocado un continuo deterioro en la carpintería metálica que por su avanzado estado de daño se requieren mantenimientos correctivos de cambio total o parcial en la mayoría de los casos, sumando además la no adecuada calidad de los materiales y accesorios de la misma que no cuentan con las especificaciones técnicas indicadas para el tipo de ambiente bajo el cual están, siendo este salino corrosivo, lo que ha ocasionado a su vez que el deterioro progresivo se haga mucho más rápido de lo normal, provocando así que se deban realizar mantenimientos correctivos más veces al año que si contaran con las especificaciones técnicas adecuadas tanto en pintura, accesorios, tornillería etc. Por ende, se hace necesario migrar hacia una carpintería metálica que cumpla con los diferentes estándares de calidad y que además cumpla con los requisitos de ley mínimos exigidos en el capítulo K.4 y sus diferentes apartados de la norma NSR-10 que garantice la seguridad e integridad física de los estudiantes y demás personal que hacen uso de los diferentes espacios donde se encuentran instalados ventanales.

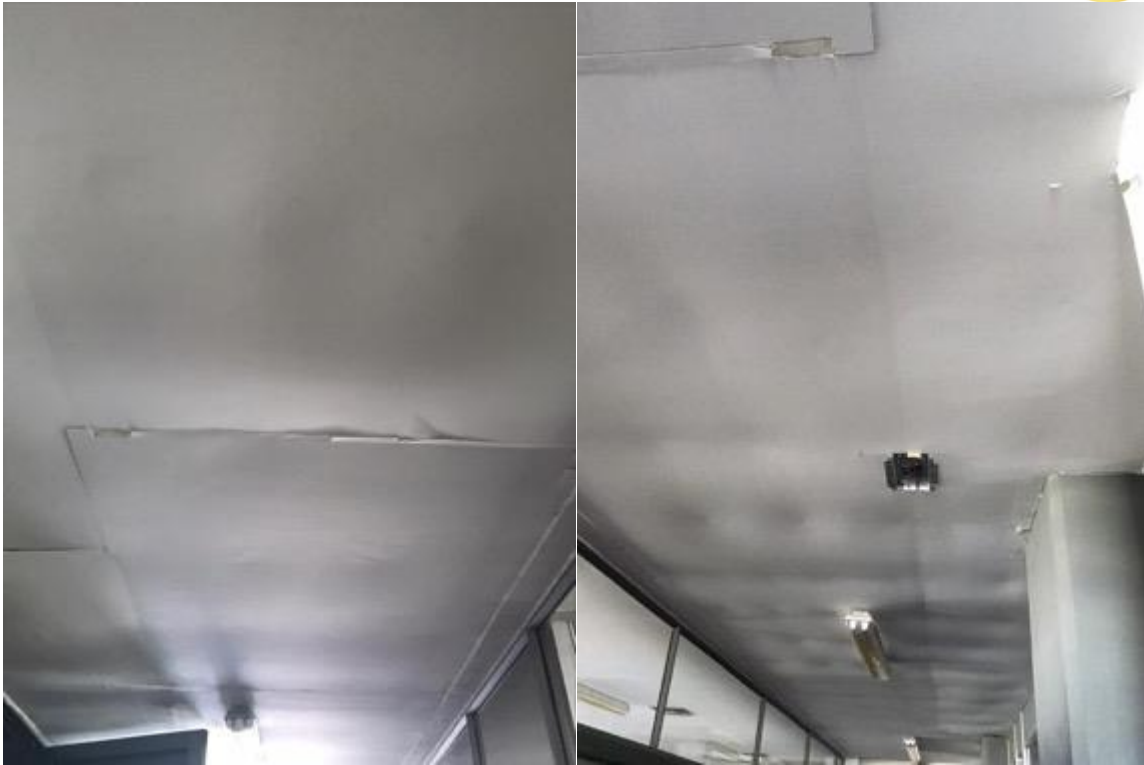
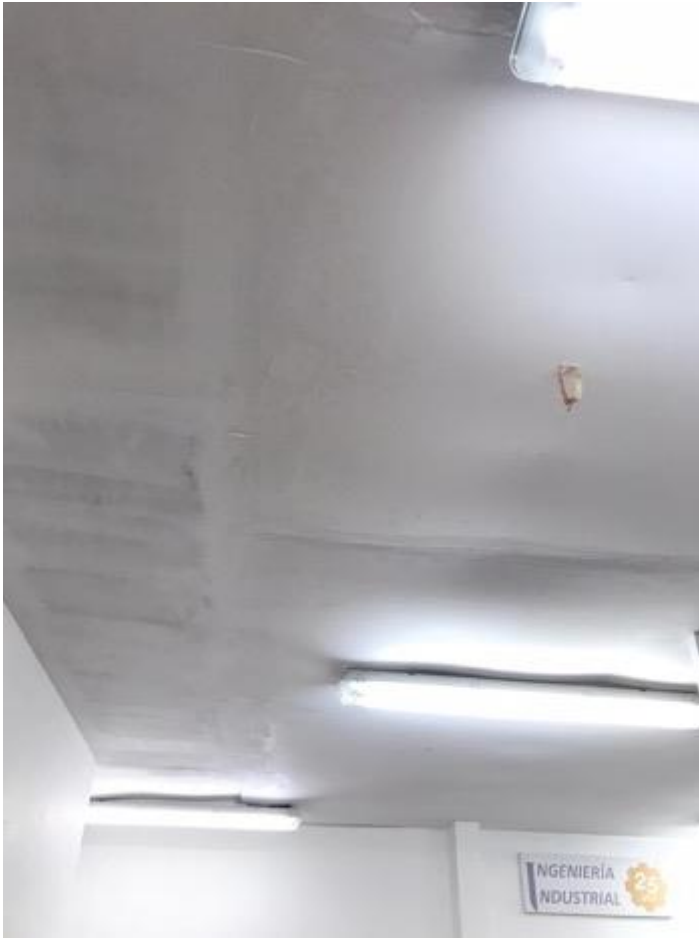
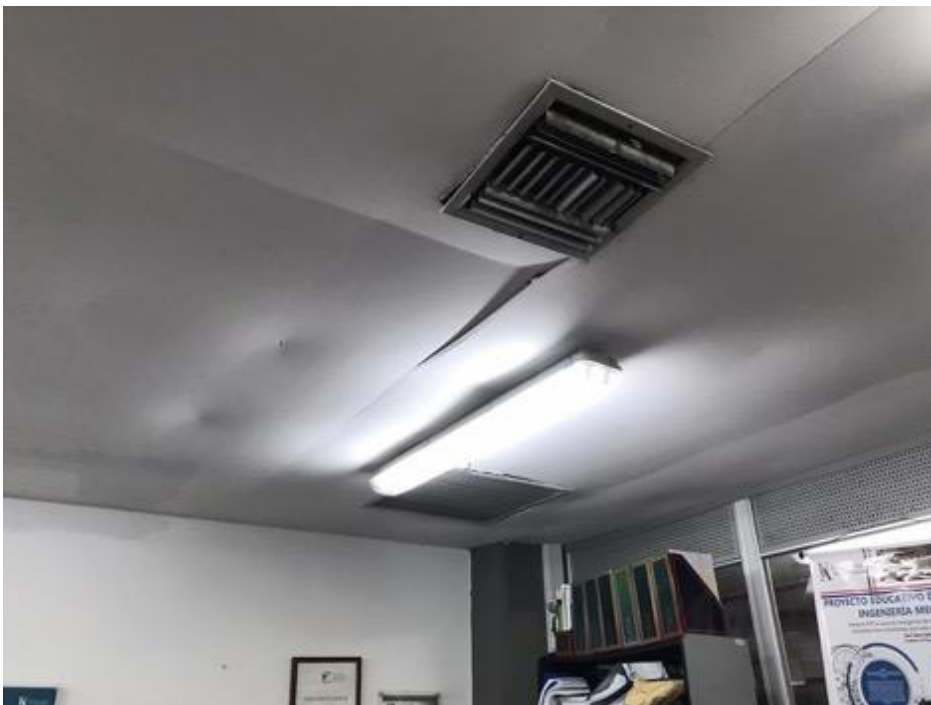
6. CAMBIO Y REPARACION DE CIELO RASO

Debido a la mala instalación, materiales utilizados, humedad y vientos fuertes, los cielos rasos instalados en bloque H se han deformado, incluso muchos se han caído, por lo cual se requiere en la mayoría un cambio total así como en otros alguna reparación. Es necesario reforzar la estructura y los amarres. También existen todavía cielo rasos en asbesto los cuales se encuentran en el bloque B de laboratorios y teniendo en cuenta la asepsia que se requiere en estos salones se recomiendan cielos rasos en PVC.

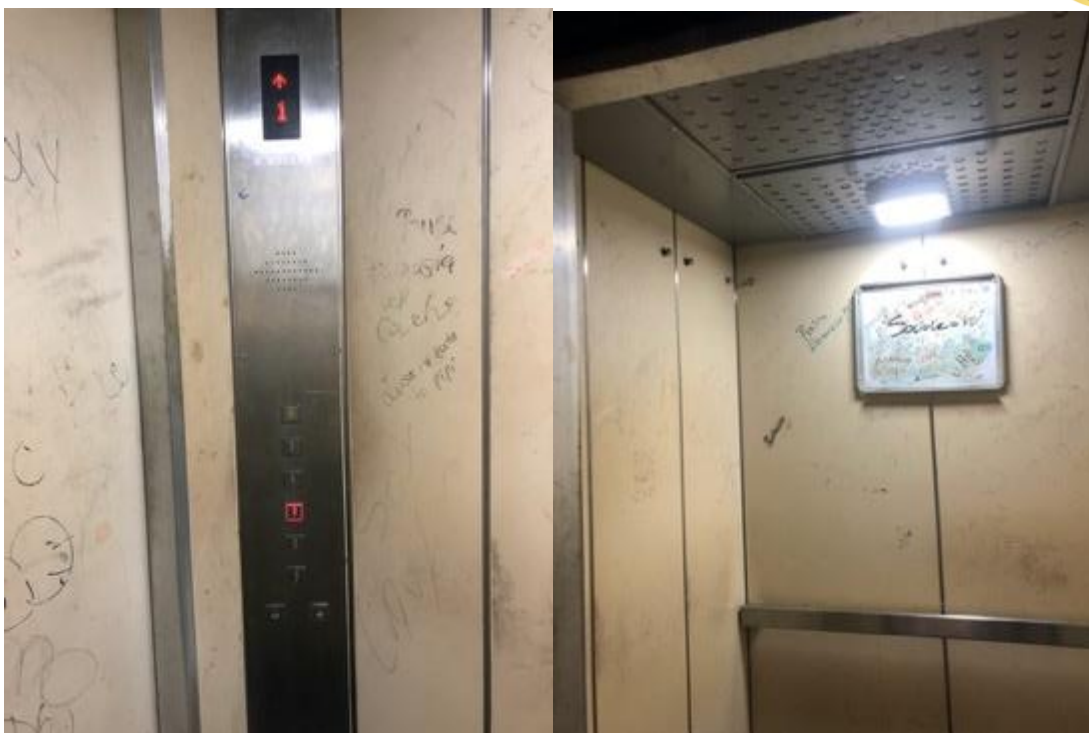
7. CAMBIO ASCENSORES

Como parte de la ejecución del PIM. Para el caso del mantenimiento preventivo, En las dependencias de la Entidad que se ubican en el citado edificio, labora un gran número de funcionarios además se atiende diariamente un flujo considerable de estudiantes, personal que usa permanentemente el ascensor de pasajeros. El uso continuo de los equipos en mención, ocasiona el desgaste constante de sus partes, lo que hace necesario que la entidad los mantenga en óptimas condiciones de funcionamiento, evitando con ello poner en riesgo la integridad física seguridad de los servidores y estudiantes de la Entidad que concurren esta edificación. Toda vez que estos equipos permiten el tránsito de personas que se encuentran en condiciones de discapacidad, con el fin de proporcionarles las facilidades de movilidad y de protección tal como se contempla en la Ley 361 de 1997 "Por la cual se establecen mecanismos de integración social de las personas con limitación se dictan otras disposiciones" y adicionada por la Ley 1287 de 2009, como en la Resolución 2400 de 1979 "

Es por esto que se recomienda o cambiar el ascensor para migrar a nuevas tecnologías, con sistemas de auto rescate que evitan que personas se queden dentro de los ascensores cuando existan fallas de energía y un sistema de alto trafico que resista mayor cantidad de peso y al alto uso que le dan a estos. O remodelar y modernizar tant las cabinas como el sistema mecanico para cumplir con las normas vigentes.

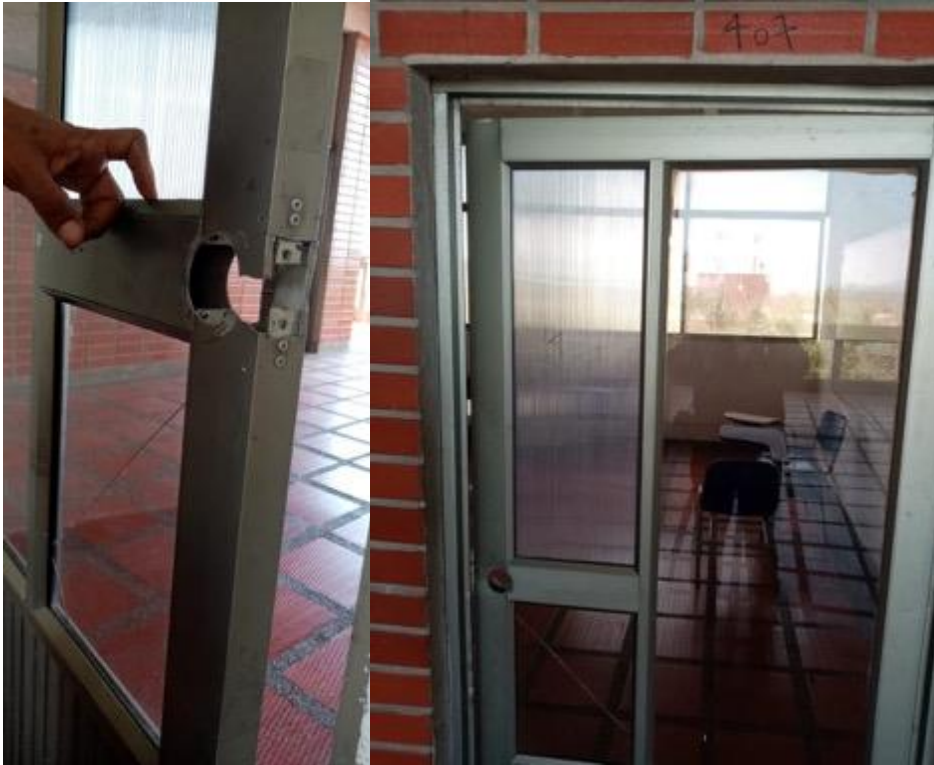
8. CAMBIO DE PUERTA GALVANIZADA

Si bien, las puertas de los diferentes salones de la universidad del atlántico fueron fabricadas de materiales de buenas calidades, estas con el pasar de los años han sufrido un deterioro por el diseño mismo de la estructura de cada puerta, ya que no fueron pensadas para soportar el alto tráfico poblacional estudiantil de la universidad, lo que a su vez ha provocado que estas tengan una vejez que no las hace óptimas para poder seguir funcionando normalmente en el campus universitario, y que al momento de realizarles mantenimientos correctivos el resultado de los mismos no es el indicado en apariencia estética y funcional llegando inclusive a provocar accidentes por las latas levantadas de la vieja estructura de las puertas, problemas que se hacen casi imposibles de solucionar para el personal capacitado para el trabajo por lo ya antes mencionado. Por ende, se hace necesario al igual que en la carpintería metálica de las ventanas migrar hacia una que cumpla realmente con los estándares de calidad exigidos por ley y que además la nueva estructura de respuesta al uso de alto tráfico para el que van a hacer utilizadas, sin dejar de lado además que los vidrios que se utilicen deberán también cumplir con las exigencias de ley necesarias para resguardar la vida e integridad de las personas en caso de llegar a presentarse cualquier tipo de rotura sobre los mismos.

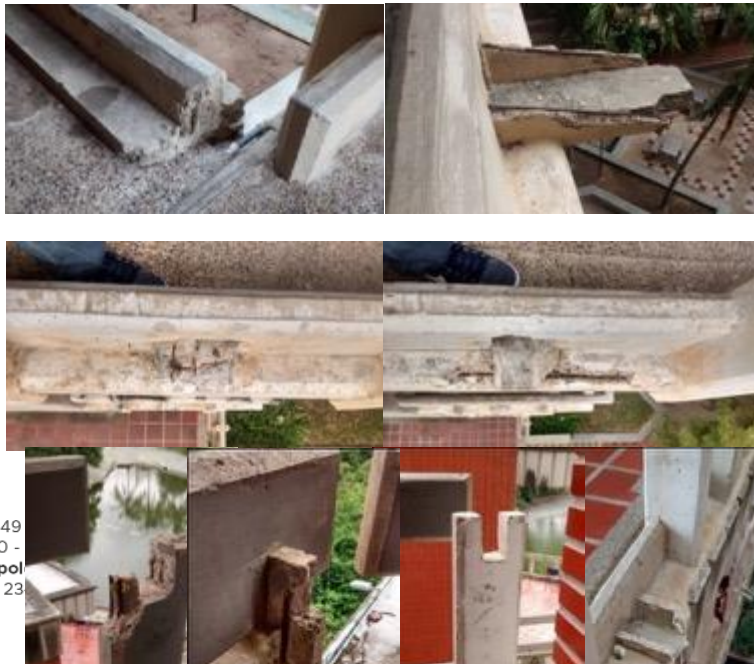
9. REEMPLAZO DE BARANDAS EN CONCRETO POR DURAPANEL

El reemplazo y construcción de barandas DURAPANEL responde a la necesidad de cambiar las barandas de concreto existentes y dar cumplimiento a la Norma Sismo Resistente 10 NSR-10, la Norma Técnica Colombiana NTC-4201 y el Decreto 1072 de 2015 - SSGT. Permitiendo una mayor seguridad a las personas y un ahorro en el costo del metro lineal y el mantenimiento futuro.

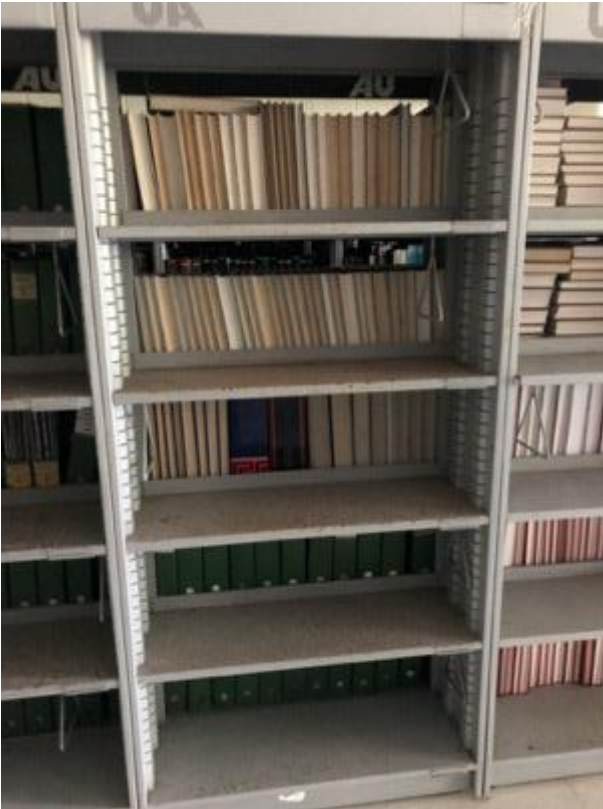
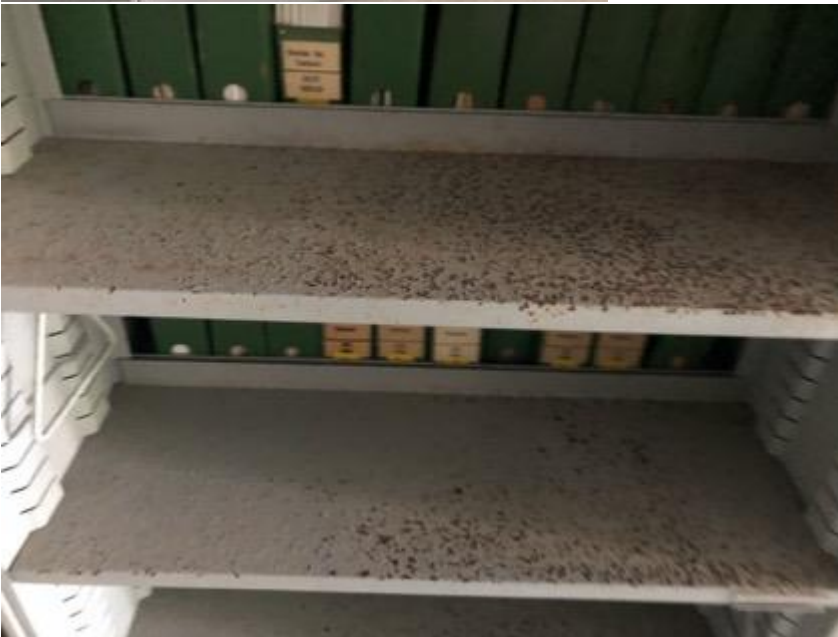
10. MANTENIMIENTO DE ESTRUCTURAS DE ESTANTES PARA LIBROS

Debido a la falta de un sistema de aire acondicionado en la Biblioteca durante los últimos años, la ventilación con el clima salino en el que se encuentra la universidad, hizo que se acelerara el proceso de corrosión de los estantes que almacenan los libros. Esta corrosión afecta las condiciones y preservación de los libros lo cual hace necesario un mantenimiento integral y protección especial para estos estantes.

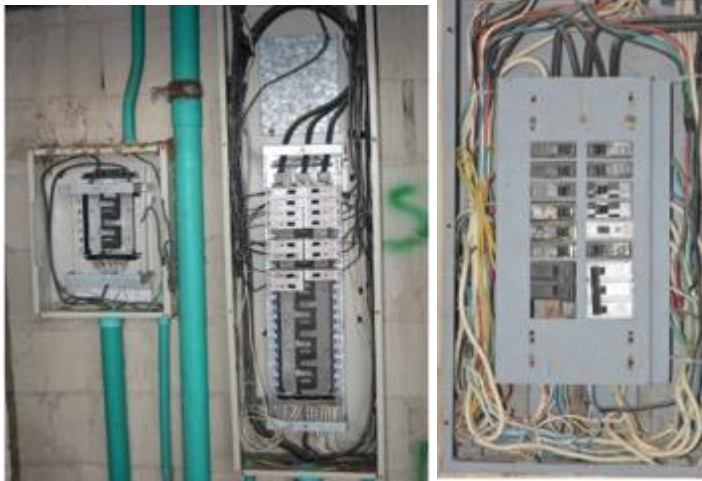
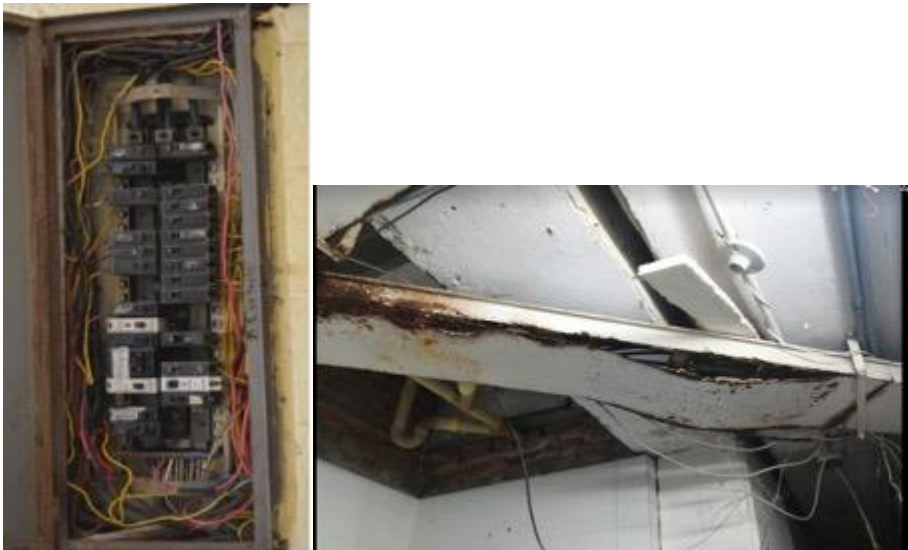
11. MANTENIMIENTO DE LOS TABLEROS ELÉCTRICOS

Con el paso de años los tableros se han venido deteriorando por condiciones ambientales y también por el uso inadecuado y se requiere reemplazar las existentes que no presten el servicio para la cual fueron diseñadas de acuerdo a la norma y por otro lado se evite el acceso a personal no autorizado a su manipulación.

Los cuartos eléctricos se encuentran con averías en pisos y paredes y techo. Se requiere asegurar adecuadamente los tableros a las superficies designadas. Las canaletas porta cables en la llegada a los tableros se encuentran deteriorados por corrosión se requiere su restauración o reemplazo.

Los tableros de distribución de los bloques, se encuentran en pasillos y con paso constante de personal y la mayoría se encuentran deteriorados y sin un adecuado control de acceso, que asegure que no se pueda llegar a el sin autorización. Mantener los cuartos seguros para que sean utilizados de acuerdo a la norma para lo que fueron diseñados.

Los tableros presentan averías por corrosión, algunos de ellos en grado 3, lo que obliga a restaurarlas con procedimientos anticorrosivos y cambiar las que sean necesarias. Las canaletas porta cables en la llegada a los tableros se encuentran deteriorados por corrosión.

Se debe garantizar y contar las protecciones adecuadas en cada parte de la instalación y con los elementos adecuados contra corrientes transitorias y oscilaciones de la red eléctrica y lograr proteger los equipos y las personas.

Se debe realizar una inspección del estado real del SPT en la sede, con el propósito de garantizar que esté dentro de los parámetros técnicos de operación, haciendo el refuerzo del sistema y así garantizar su correcto funcionamiento, asegurando la protección de los equipos y de las personas ante cualquier despeje de una falla a tierra del tipo que fuere.

Instalación de cableado eléctrico con el calibre adecuado de acuerdo al consumo de los equipos de la sede

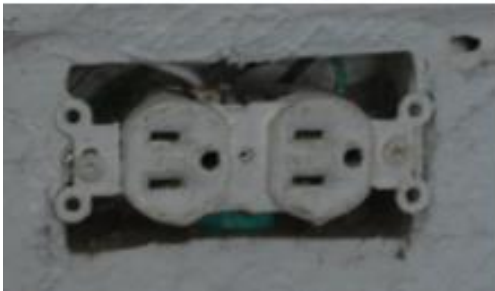
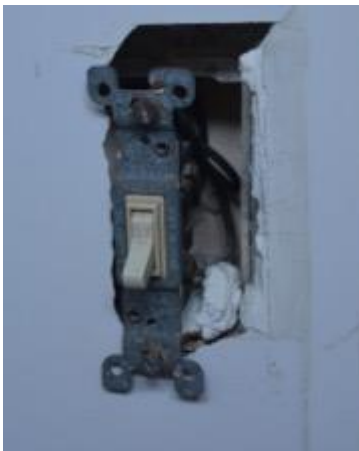
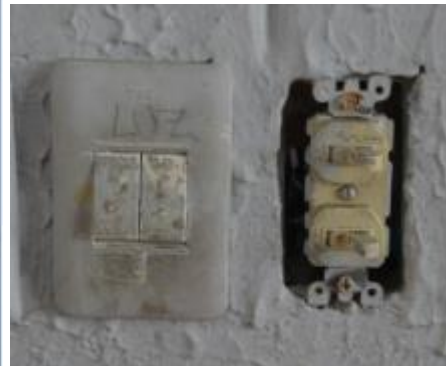
12. CAMBIO DE TOMACORRIENTE E INTERRUPTORES

Se evidencia la necesidad de un mantenimiento correctivo para realizar el cambio de alrededor del 80% de los tomacorrientes e interruptores de la sede Norte, donde las principales fallencias se presentan en los bloques A, B, C, D, E y F

Un 80% de los tomacorrientes ya se encuentran obsoletos de acuerdo a los requisitos generales, además de presentar estados de funcionamiento precarios.

Se encontró que al menos el 70% de los tomacorrientes no se encuentra instalado apropiadamente, representando riesgos de seguridad y fallas eléctricas.

Se debe atender con urgencia, las fallas en las instalaciones eléctricas del centro de convenciones, puesto que presentan fallas estructurales graves como la filtración de agua a través de los tomacorrientes.

Similar a los tomacorrientes, al menos 180 interruptores se encuentran en malas condiciones de instalación y operación, representando riesgos a personal y a las instalaciones eléctricas de la sede Norte.

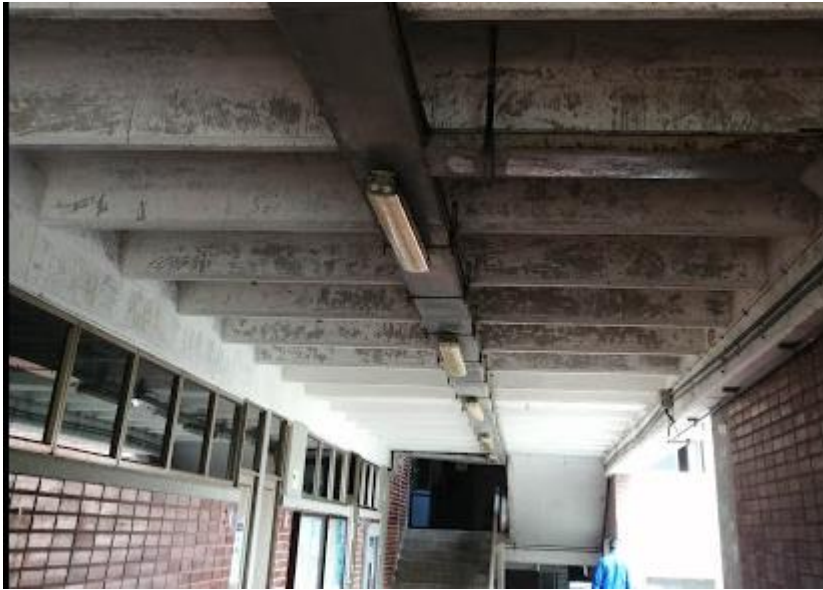
13. CAMBIO A LUMINARIA LED

Para reemplazar las mayoría de las lámparas fluorescentes de las instalaciones ciadas en obsolescencia y emplear nuevas tecnologías no agresivas con el medio ambiente. Lograr un impacto significativo en ahorro de energía de la sede.
