ACTIVIDADES GENERALES Y ZONAS A INTERVENIR

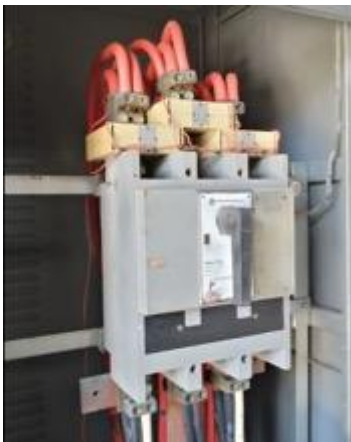
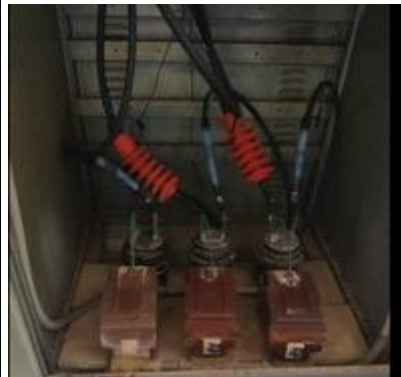
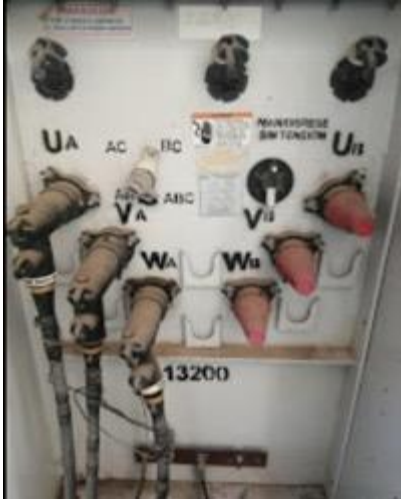
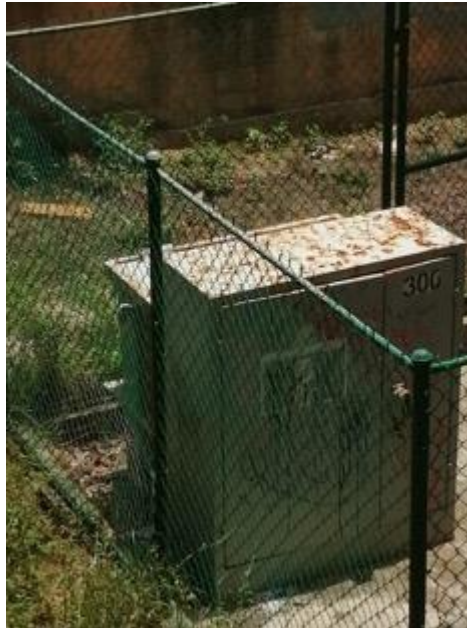
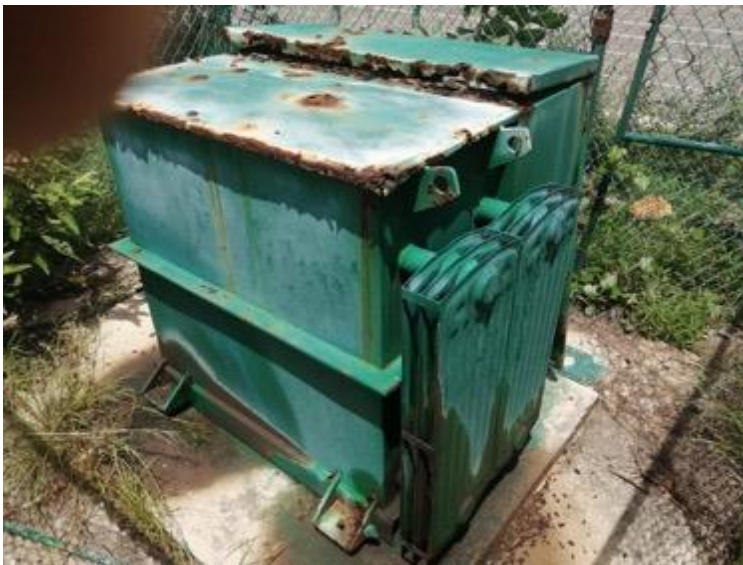
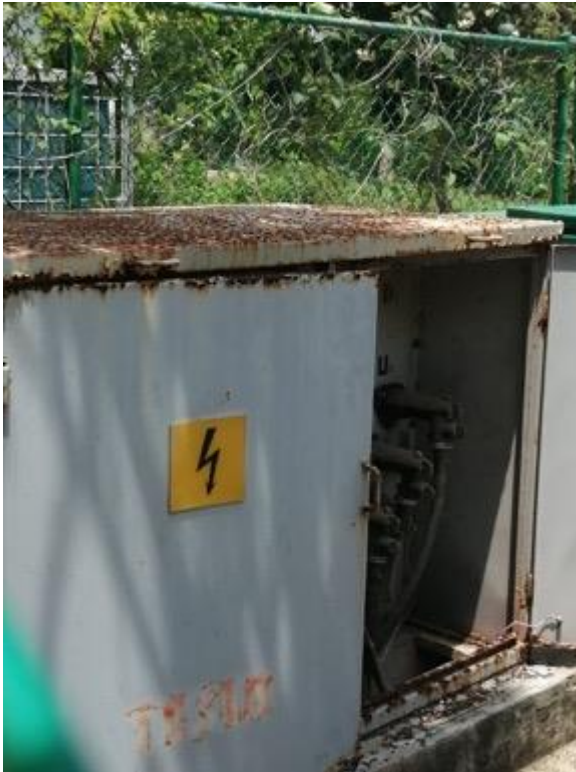
14. MANTENIMIENTO TRANSFORMADORES Y SUBESTACIONES PRINCIPALES

Se requiere el reemplazo del seccionador de maniobras de 17KV que presenta problemas por disminución de la vida útil. Se necesita el reemplazo de los premoldeados para los cables de la conexión primaria que presentan recalentamiento y contaminación, generando arcos eléctricos.

Los equipos de seccionamiento maniobran como seccionadores bajo carga o interruptores requieren revisión de partes, lubricación y cambio de elementos desgastados para evitar su falla. Los tableros de medición donde se encuentran los TC y elementos para la alimentación de los contadores de energía se requiere verificación de contactos, cambio de aislamientos y preformados de se necesario para evitar fallas a tierra.

Se requiere realizar mantenimiento a los transformadores y realizar los correctivos de acuerdo a las pruebas realizadas para evitar su deterioro, incrementar o estabilizar las características del aislamiento, falsos contactos, adecuada refrigeración del equipo, limpieza de la cuba, etc., y así alargar su vida útil.

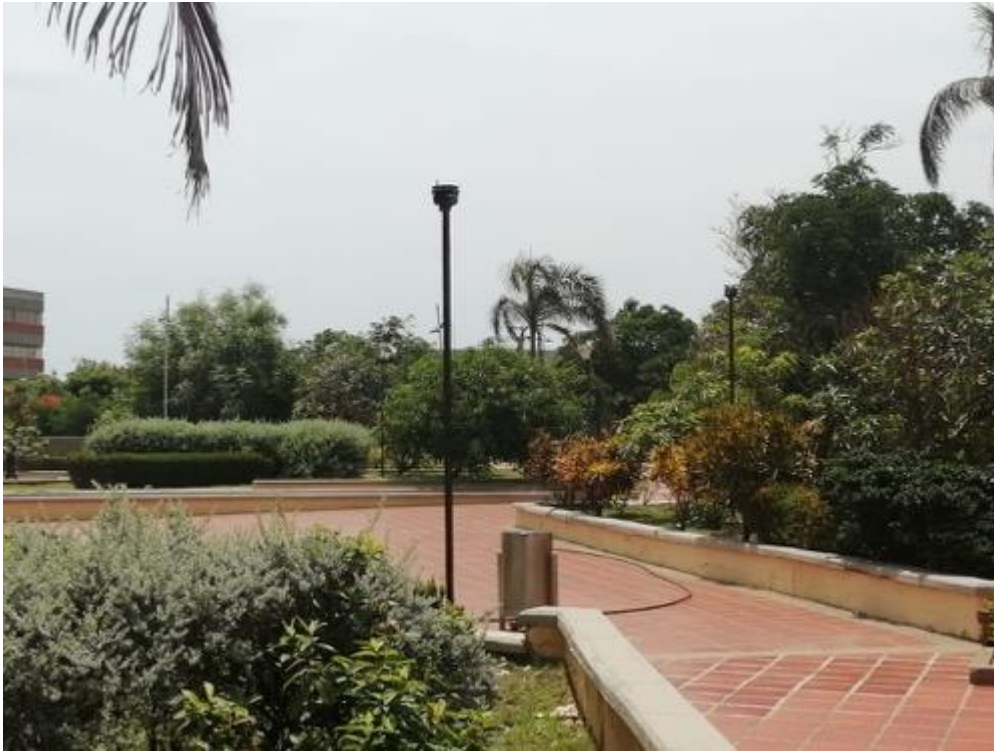
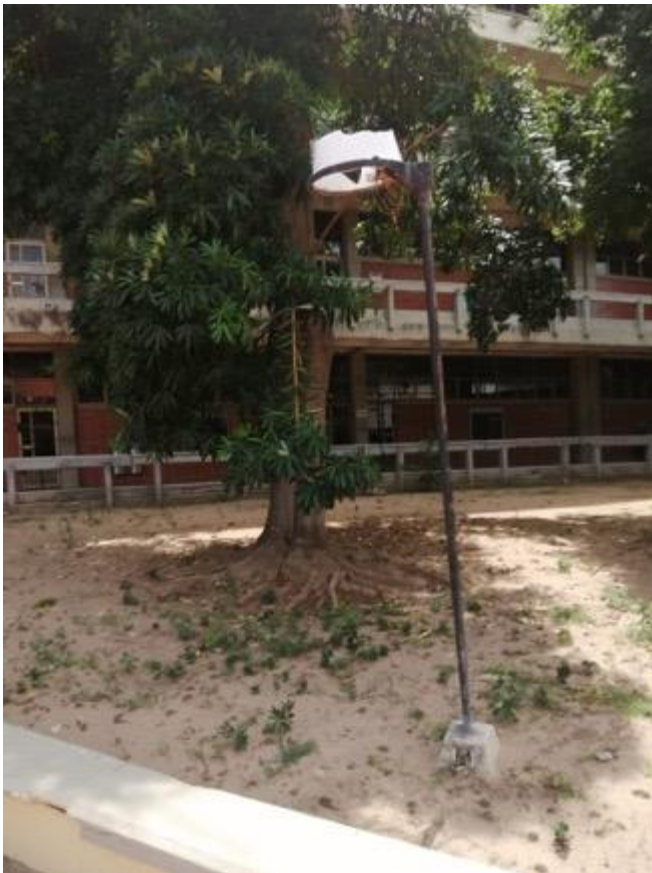
15. ILUMINACIÓN DE ALUMBRADO PUBLICO SENDEROS AREAS COMUENS SOLAR 70V

La iluminación de los senderos peatonales y espacios públicos de la universidad se basa en postes de hierro con focos fluorescentes que en muchas ocasiones sufren de actos vandálicos, tanto daños como robos. Es necesario realizar un cambio con postes que resistan la alta salinidad del ambiente y corrosión, como la fibra de vidrio o polímeros. Así mismo aprovechar en la implementación de tecnologías verdes y utilizar alumbrado solar con paneles y baterías integradas, con la finalidad de ahorrar en energía eléctrica y contribuir en la disminución de la huella de carbono de la universidad.

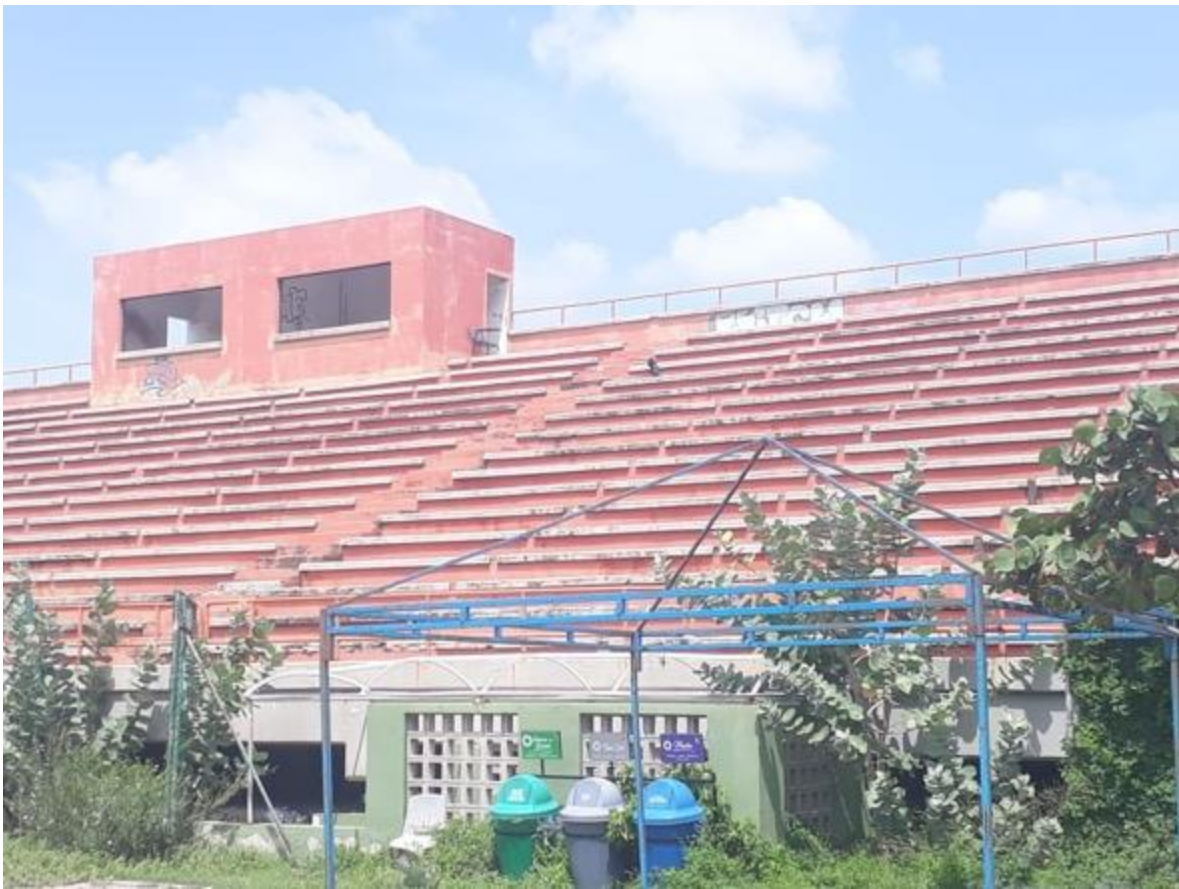
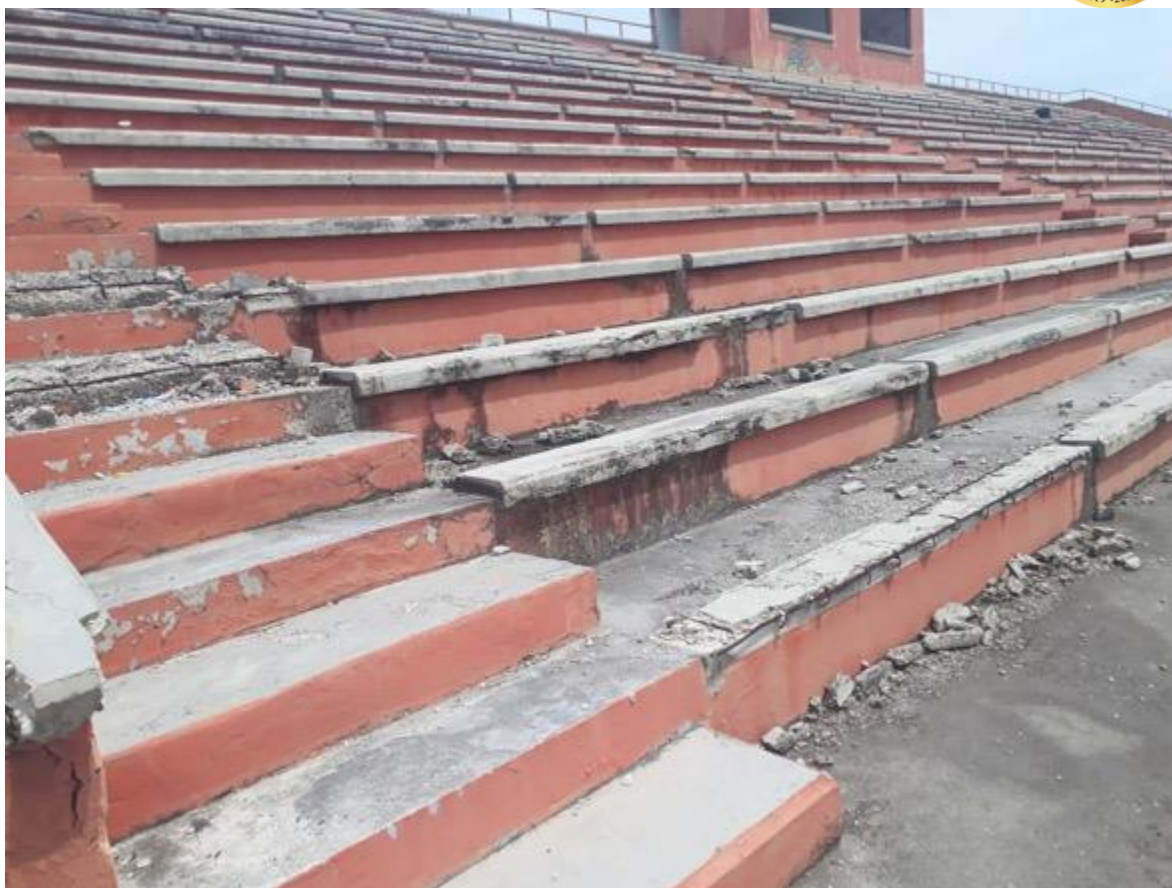
16. MANTENIMIENTO DE GRADERIAS

Se presenta la necesidad de que en las graderías de los escenarios deportivos de la institución se les realice reparaciones que van apareciendo con el pasar del tiempo, como las grietas en sus estructuras aliviándolas con pañetes de aditiva adherencia, resanando esas zonas afectadas y por ende la necesidad de embellecer pintando con pintura para exteriores que sirva para la exposición ante la intemperie, una pintura tipo koraza aplicando un mínimo de 3 manos. Sin olvidar que antes de aplicar la pintura se debe estucar las fachadas que se les realizaran esos mantenimientos. Importante la limpieza periódica cada cierto tiempo de todas las graderías, incluyendo sus fachadas, sillas en concreto y escaleras, dejando así un ambiente mucho más sano y agradable a los espectadores y estudiantes que usen las graderías.

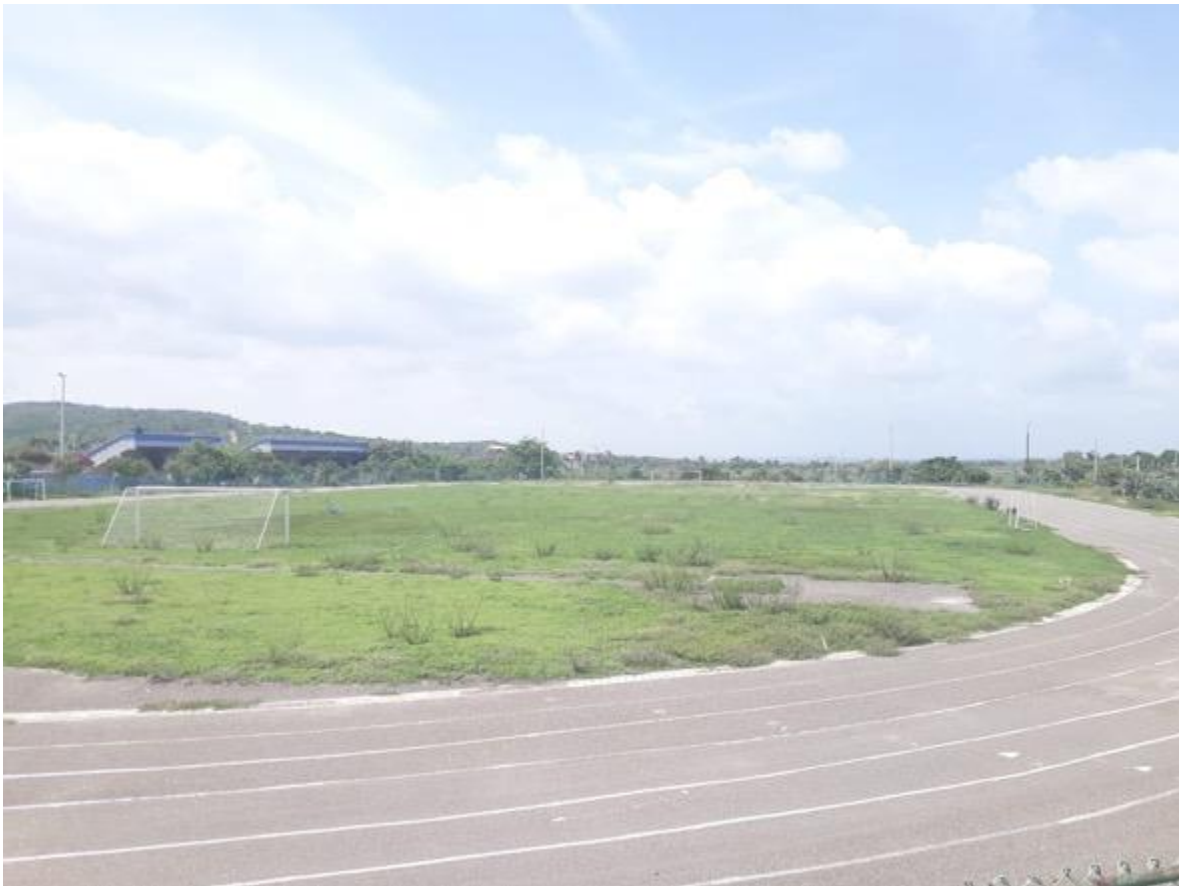
18. CANCHA DE FUTBOL 11 SINTETICA CON SHOCKPAD

El cambio de la superficie de la cancha de fútbol, y reemplazarla por una sintética, que cumpla con las condicionantes para la práctica del fútbol formativo profesional, es una exigencia que es obligatoria para garantizar la practica de este deporte.

El uso del Shock pad y grama sintética, permitirá eliminar los costos de mantenimiento de poda y riego de la cancha. Debido a que por la limitante de los recursos éste mantenimiento se hace costoso y el uso formativo intensivo de la cancha no permite que el gramaje natural pueda recuperar la estabilidad natural dentro de los tiempos propios que este tipo de césped requiere para crecer.

Al instalarse este tipo de solución se logrará recuperar el agua lluvia que normalmente se infiltra en el terreno y se direccionarla a la laguna de reserva de la cancha de béisbol, obteniendo un ahorro en riego. Así mismo, se evitará el encharcamiento o acumulación de agua debido a los desniveles que comúnmente se presentan en terrenos naturales con césped. Disminuyendo el riesgo de lesiones.

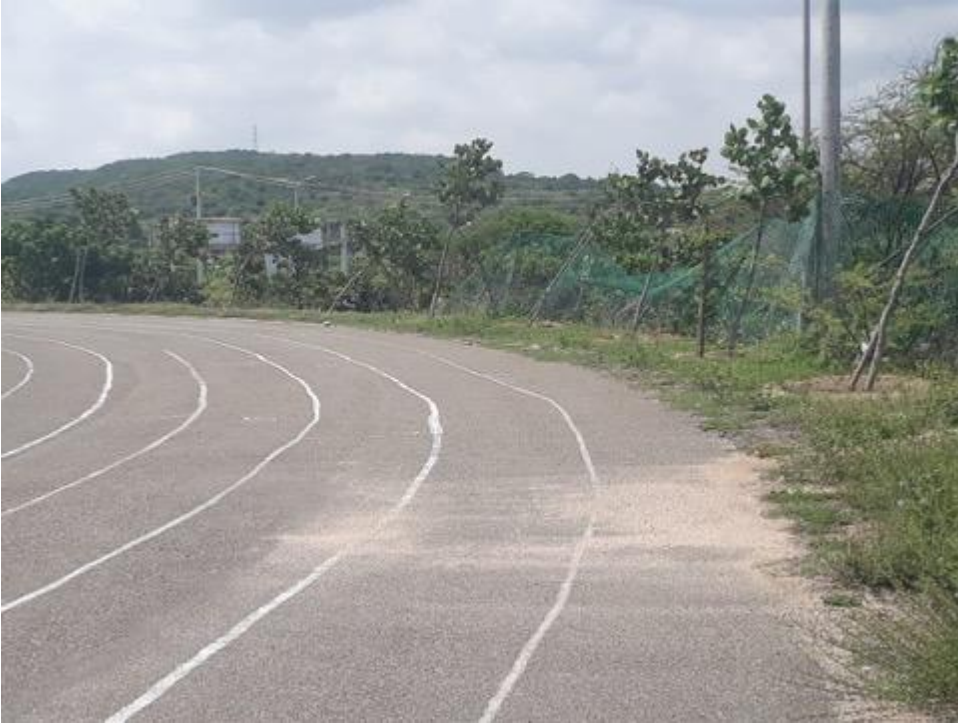
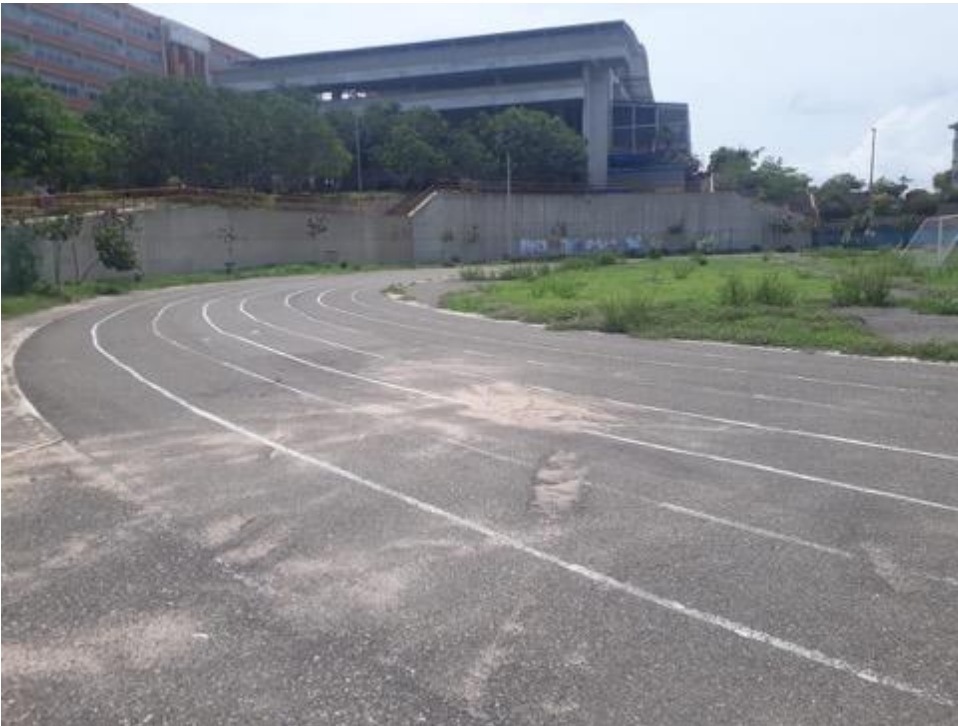
19. PISTA ATLETICA

La pista atlética de la Universidad del Atlántico, no es una pista como tal, dado que no cumple con los estándares mínimos de la ASOCIACIÓN INTERNACIONAL

DE FEDERACIONES DE ATLETISMO. Por lo tanto la construcción de la pista sintética, deberá cumplir con todas las normas, regulaciones y exigencias de World Athletics - IAAF, las cuales son: que cuente con ocho (8) carriles para las pruebas de pista, área de medias lunas para saltos y lanzamientos, zona engramillada para caída de jabalinas, disco y martillo, lo cual permitirá desarrollar con exclusividad y sin interrupciones los entrenamientos diarios de atletismo, permitiendo la masificación deportiva general y especial.

Para el desarrollo del proyecto es necesaria la demolición de construcciones existentes, que puedan impedir la ejecución de los trabajos de construcción de la pista sintética, excavaciones para movimiento de tierras (cortes y rellenos), que permitan la conformación de la plataforma para la construcción de la pista más áreas de competencia, la pista sintética estará instalada sobre una base de concreto asfáltico bicapa, aplicado en caliente, de acuerdo a la norma DIN 18035 parte 6 y AASHTO, además contará con un equipamiento específico para cada modalidad de atletismo.

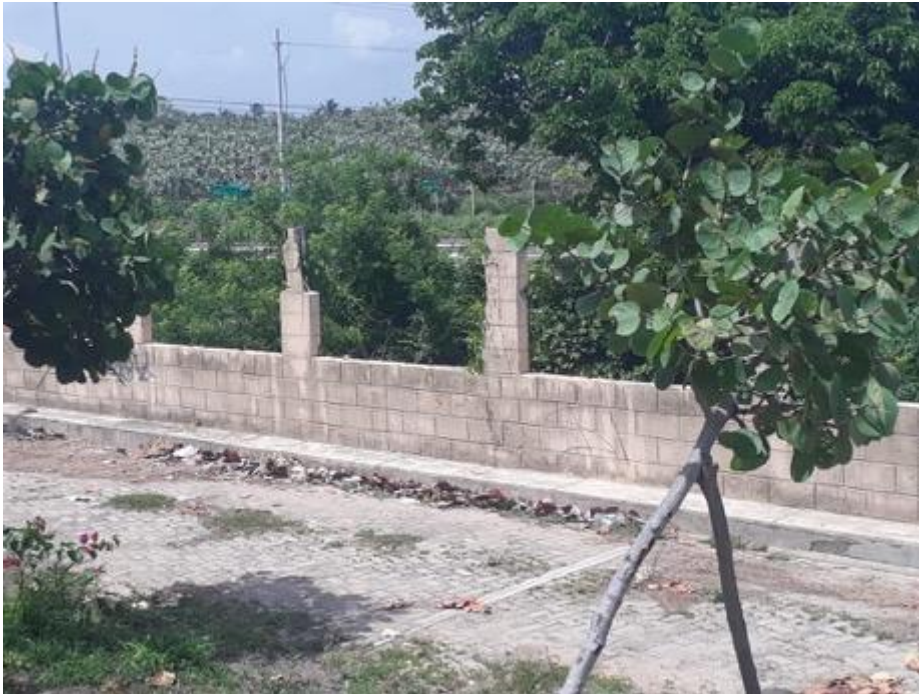
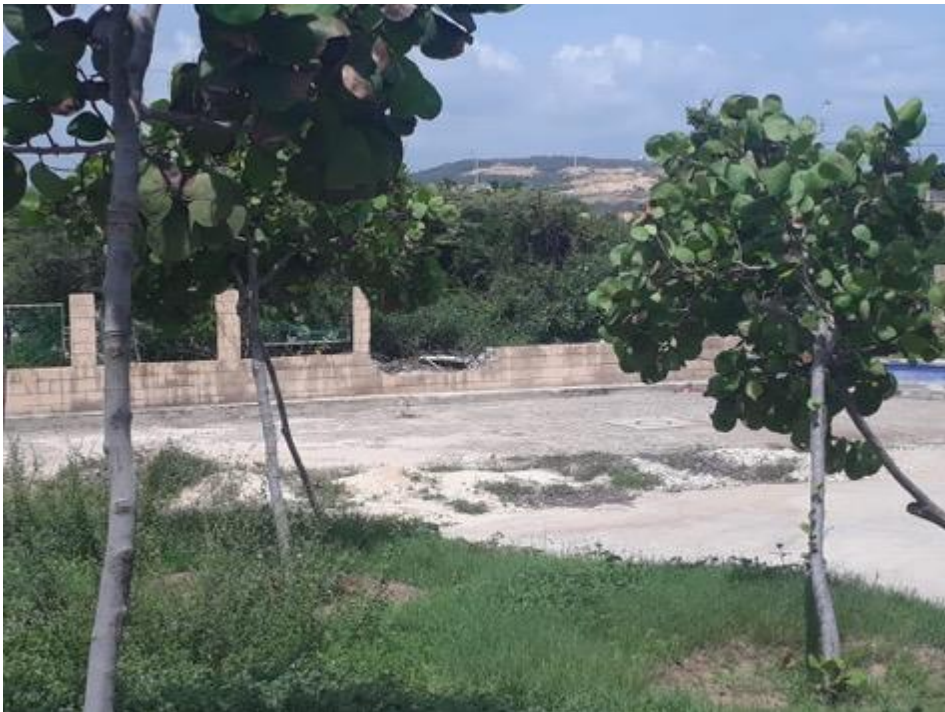
22. CERRAMIENTO PERIMETRAL DE ENTRADA 46 HASTA EL BLOQUE H

Teniendo en cuenta las nuevas obras realizadas de la vía de la prosperidad en el área circundante de la universidad por toda la cra. 46 (circunvalar) hasta la entrada H por la cra. 51B y el estado del cerramiento actual de la entrada de la cra.46, es necesario replantear un nuevo cerramiento que encierre todo el perímetro de área de expansión que iría desde la entrada de la cra 46 hasta la entrada del boque H por la 51B. este cerramiento delimita la nueva vía que conecta la cra 46 y 51b.

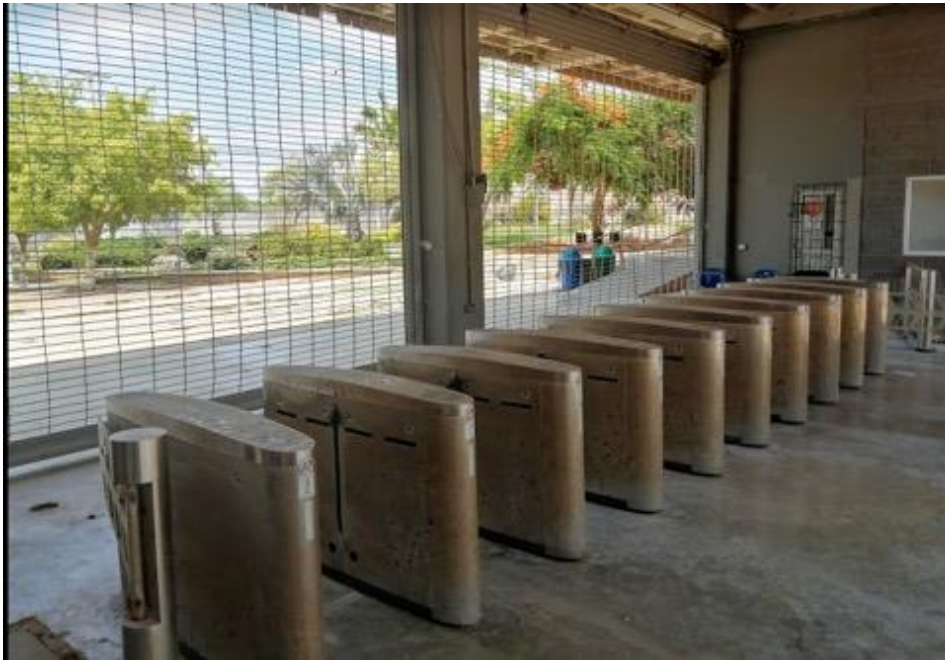
23. SISTEMA DE CCTV Y CONTROL DE ACCESO CON SISTEMA DE DETECCIÓN DE TEMPERATURA

Sistema completo de cámaras de seguridad con tecnología IR, medición de temperatura, identificación de facial con funcionalidad IA, para combinar con sistema de control de acceso. Requiere centro de control para integración y monitoreo de todo el sistema y gestión de la información recolectada y generación de alertas y autorización de ingreso por control de temperatura identificación individual con base de datos y cumplir con las necesidades de protocolos post pandemia.
