# ESTADO ACTUAL DE LOS ESCENARIOS DEPORTIVOS

## Diagnóstico Técnico e Informe de Condiciones

# COMPLEJO DEPORTIVO CIUDADELA UNIVERSITARIA

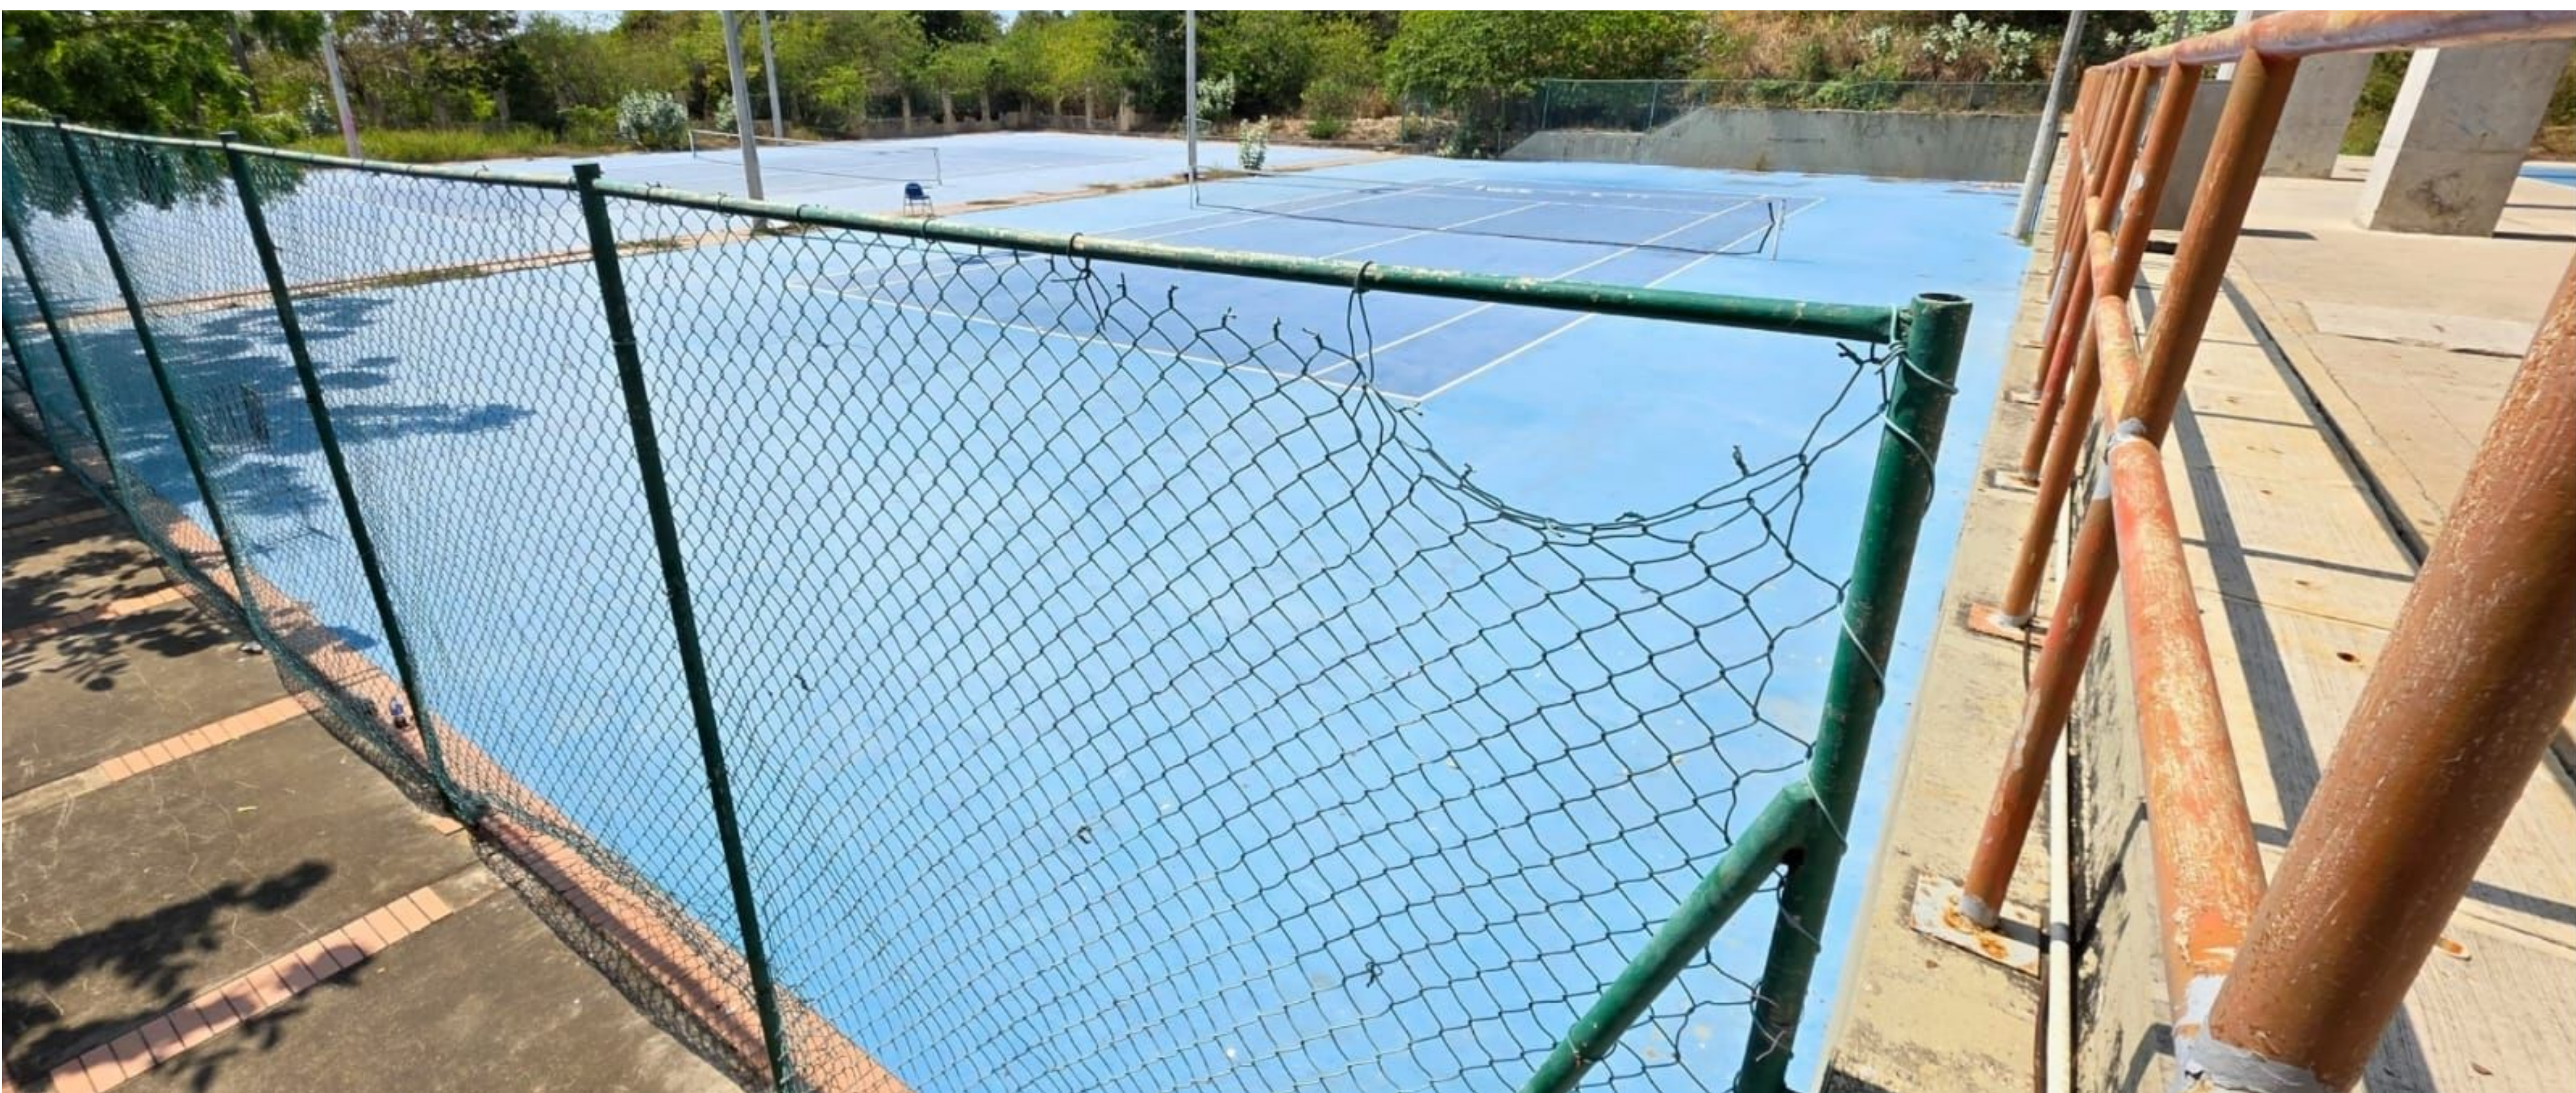
Las canchas de tenis de la Sede Norte presentan un deterioro crítico que compromete directamente la seguridad de los usuarios y la operatividad del escenario deportivo.

Alta corrosión en los elementos metálicos y alambres expuestos que representan una amenaza latente para estudiantes, deportistas y personal docente que utilizan el escenario.

Acumulación crítica de sedimentos en los cárcamos y sistemas de evacuación de agua. El estancamiento genera deterioro acelerado de la superficie y condiciones insalubres.

Transición del modelo actual a un cerramiento de paneles rígidos de alto tráfico, con mayor resistencia estructural al impacto, la intemperie y el vandalismo.

Construcción de una cimentación sólida en concreto armado que garantice la estabilidad y verticalidad de los paneles, superando las limitaciones del sistema anterior.

Instalación de rejillas en material diferente al concreto y metal, y optimización del sistema de cárcamos para garantizar el flujo eficiente del agua superficial y prevenir represamiento de agua y sedimento en las canchas.

Instalación de paneles de mallas electrosoldadas galvanizada anti impacto (2.4 m de altura) con cimentación en concreto de 3.000 PSI y renovación integral del sistema de rejillas de drenaje.

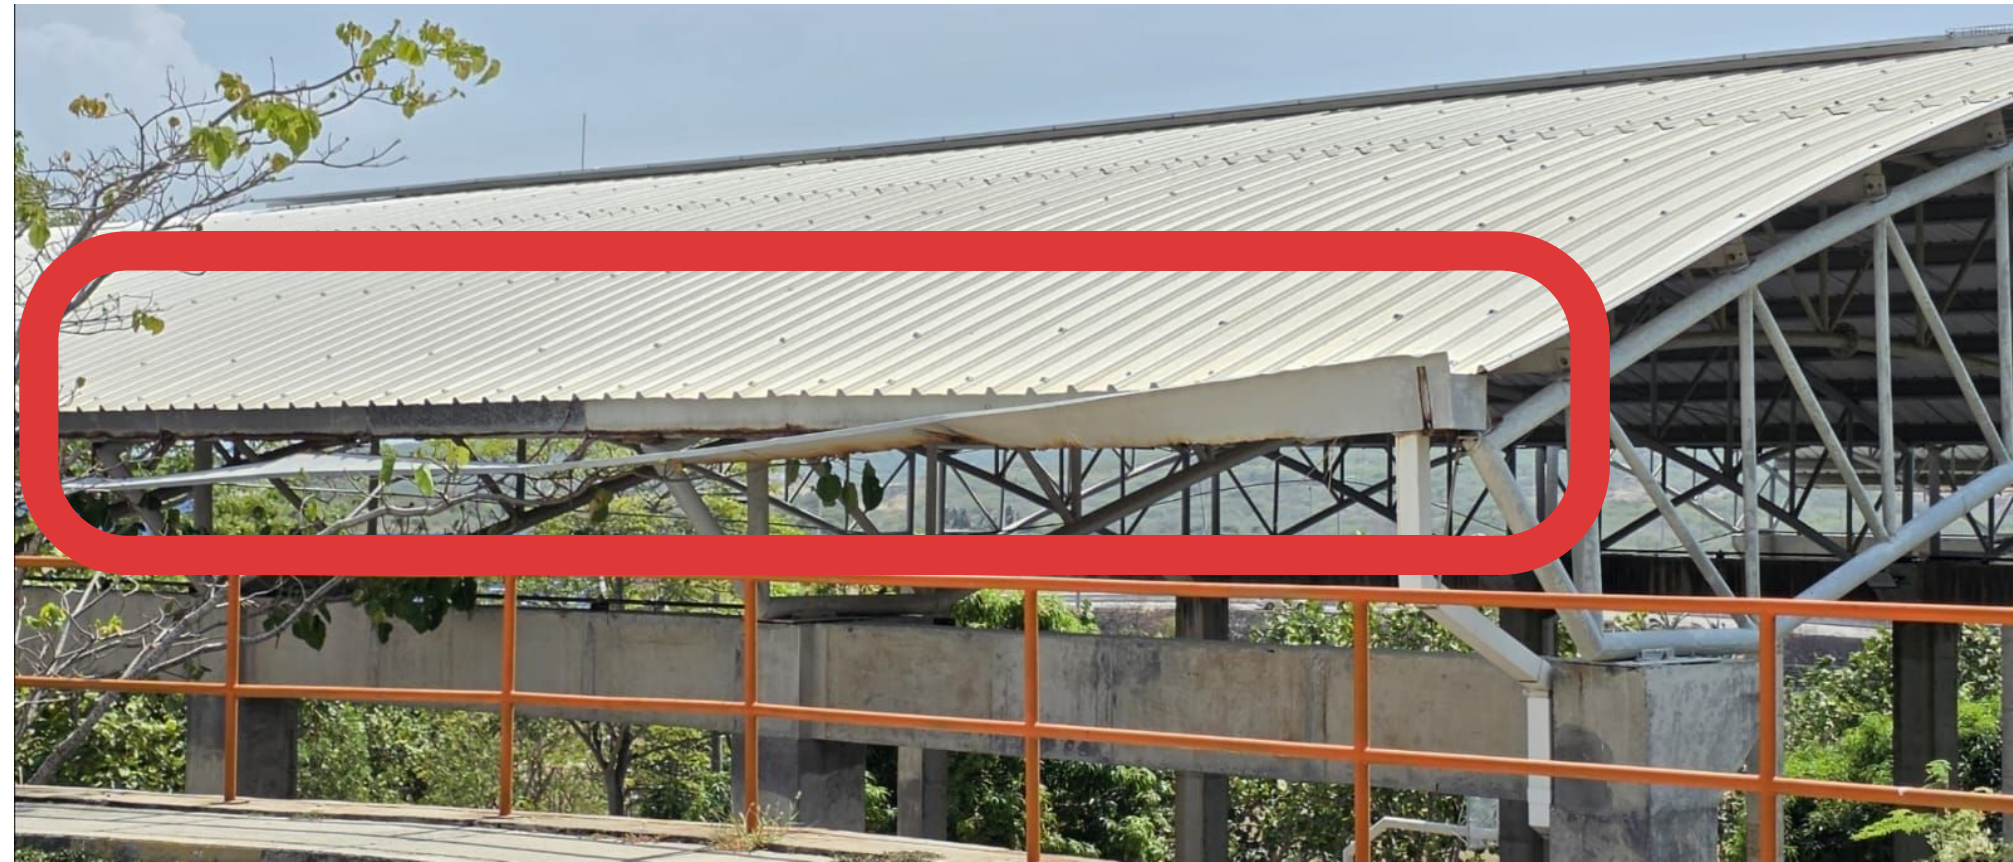
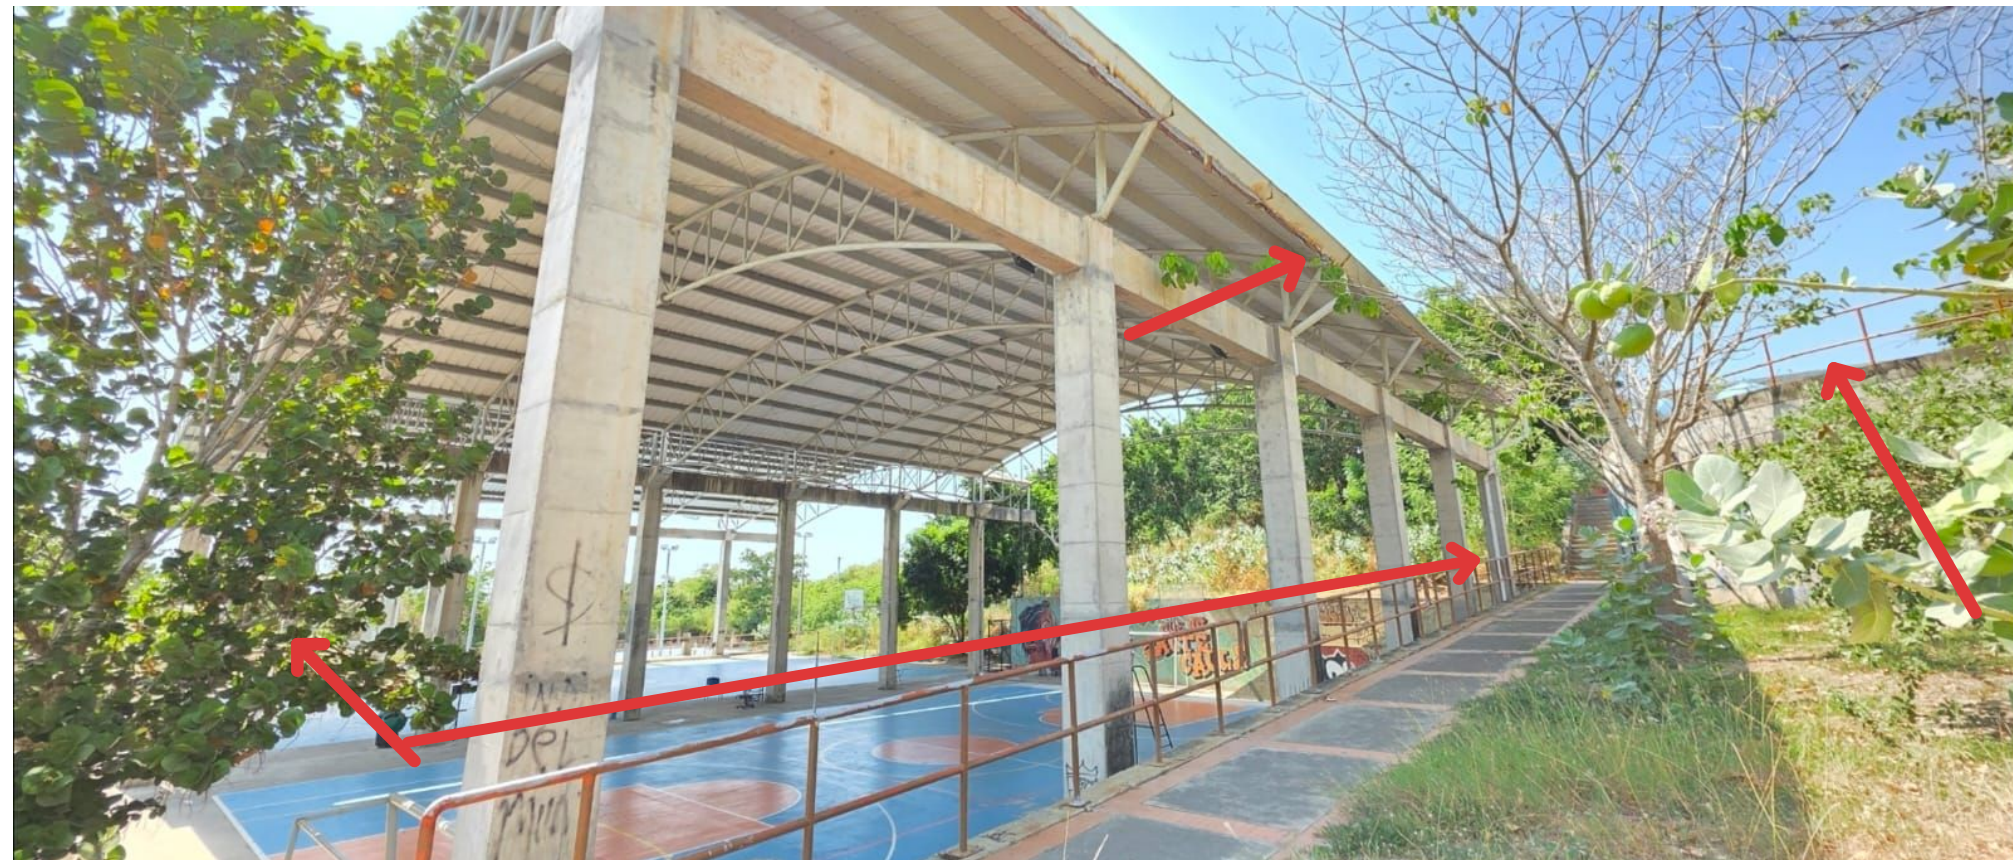
La Cancha Múltiple cubierta de la Sede Norte presenta deficiencias funcionales que comprometen la práctica deportiva, la seguridad perimetral y el confort de los usuarios.

Deficiencia del cerramiento de contención y ausencia de este, lo que permite la caída constante de balones hacia las canchas de tenis. Existe un riesgo latente de caída de personas desde la zona del parqueadero alto y desde los bordes de la cancha múltiple hacia los desniveles del terreno.

Fallas generalizadas en el sistema de luminarias, impidiendo la práctica deportiva segura en jornadas nocturnas.

Canaletas y bajantes de la cubierta (centrales y perimetrales) obstruidas o deterioradas, generando rebosamientos y afectando la superficie de juego. Afectaciones de las estructuras de concreto y la seguridad sobre la superficie de cancha.

Instalación de malla contra impacto (nylon de alta tenacidad o metálica galvanizada) en el perímetro para retención de balones, y barandas rígidas de seguridad en los desniveles (parqueadero y bordes) para proteger a los transeúntes.

Mantenimiento profundo, limpieza e impermeabilización de las canaletas perimetrales y centrales. Reemplazo de bajantes de PVC defectuosos para garantizar un desagüe rápido y sin fugas.

Sustitución de las luminarias obsoletas por un sistema de reflectores LED de alta potencia (mínimo 200W), resistentes a la intemperie y orientados para uniformidad lumínica sin deslumbramiento. Los existentes se evidencia no tienen la potencia necesaria.

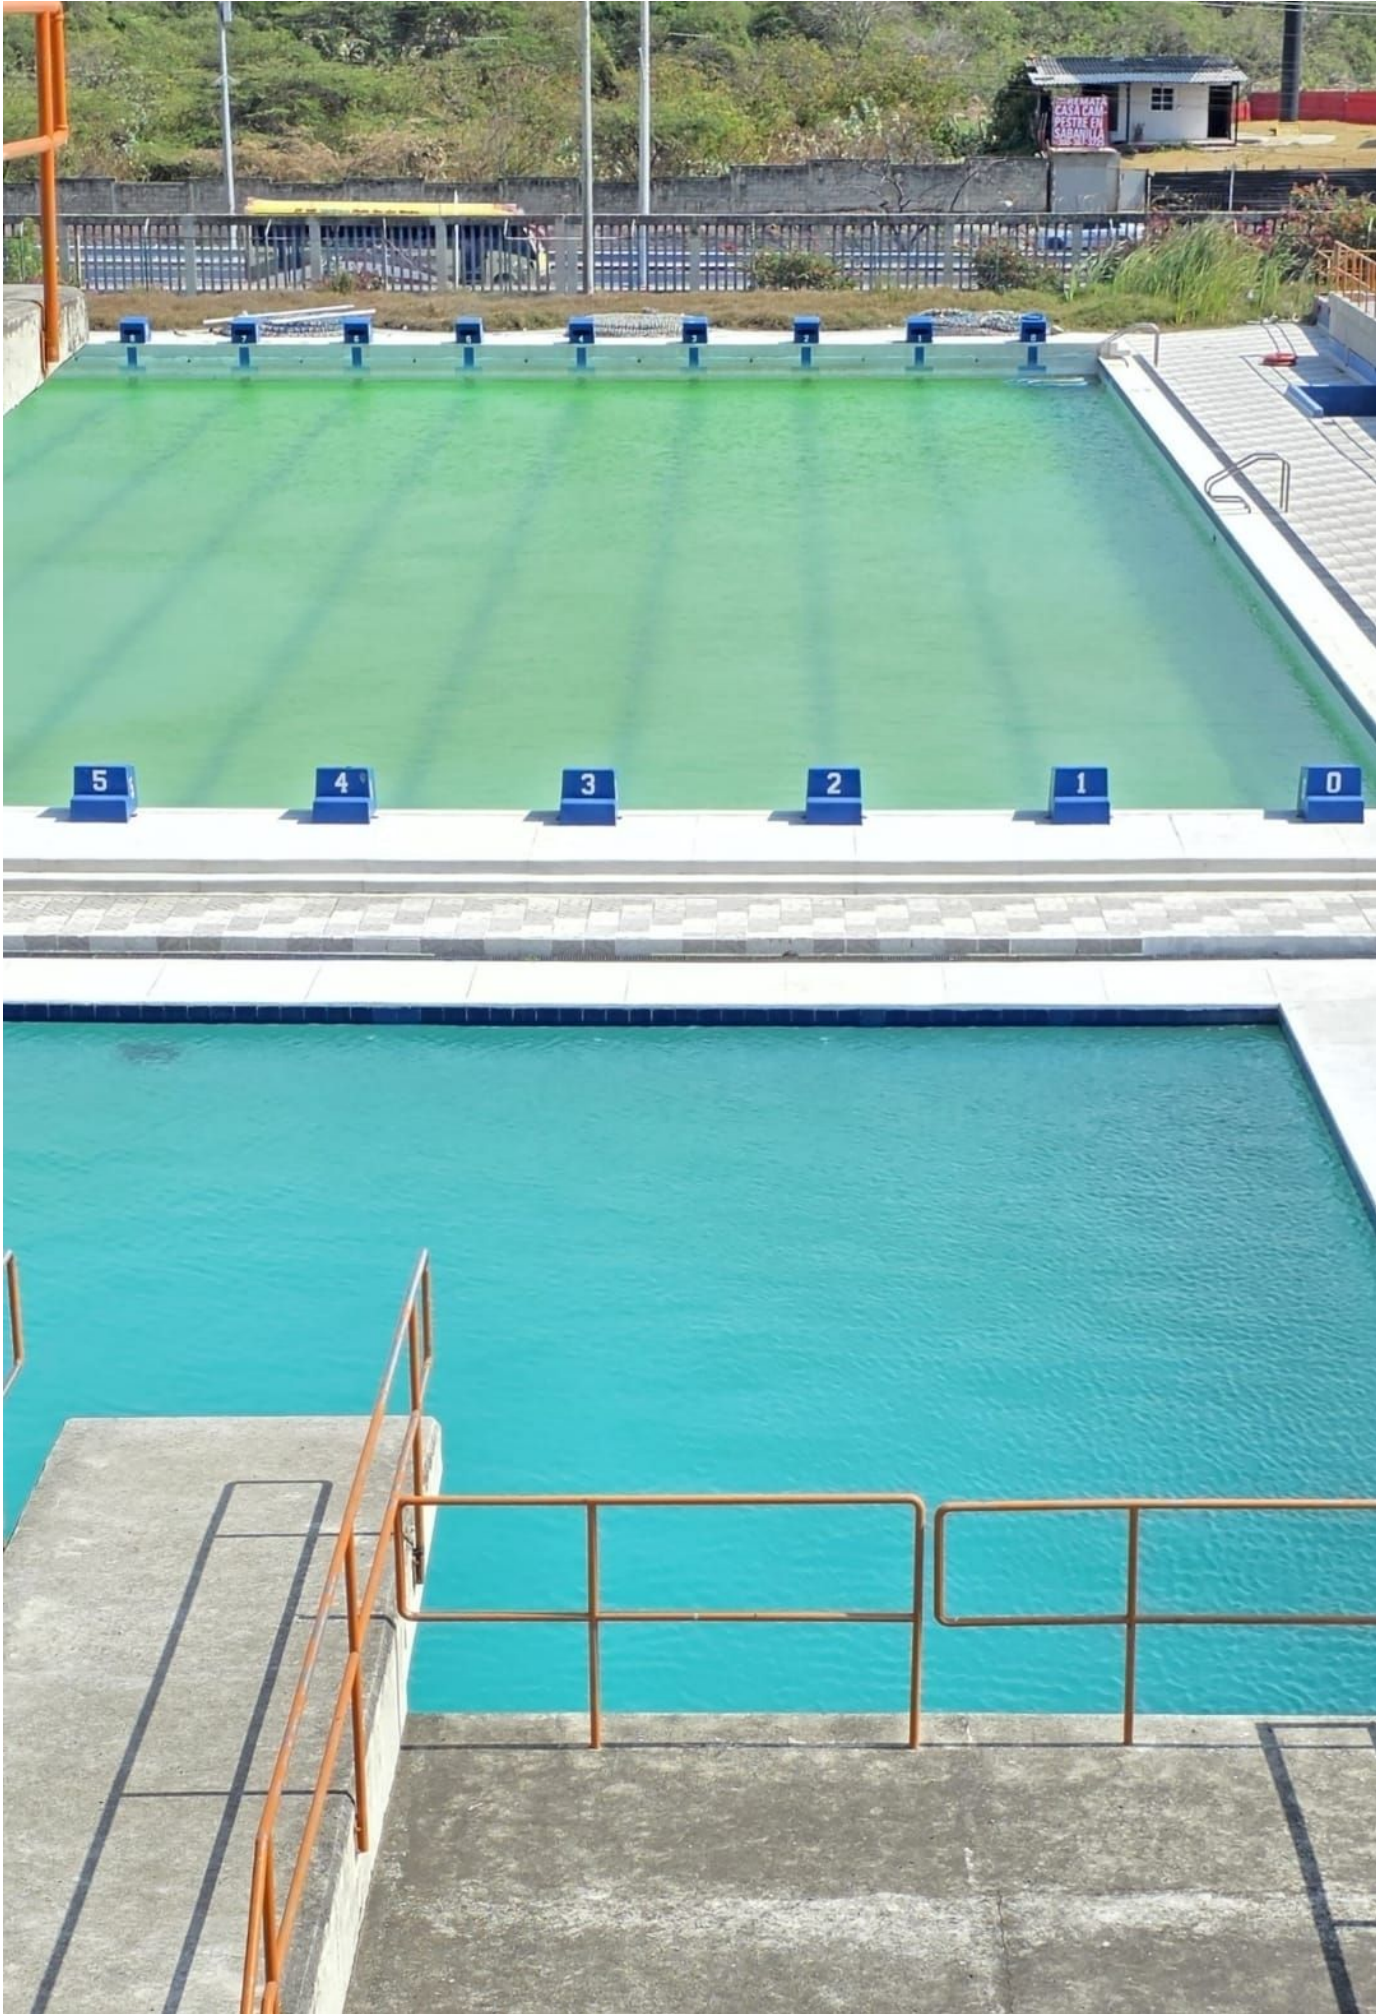
# DIAGNÓSTICO TÉCNICO Y RECUPERACIÓN: COMPLEJO ACUÁTICO

Evaluación integral del estado actual de las instalaciones acuáticas, identificación de no conformidades críticas e hoja de ruta para la recuperación operativa y normativa del escenario deportivo.

La infraestructura civil del complejo presenta un nivel de deterioro avanzado, comprometiendo la seguridad de los usuarios y exponiendo vulnerabilidades perimetrales críticas que requieren intervención urgente e inmediata.

Se evidencian patologías estructurales equivalentes a las encontradas en el Estadio de Béisbol: filtraciones generalizadas, spalling (concreto estallado), y corrosión severa del acero de refuerzo por carbonatación y exposición constante a la humedad.

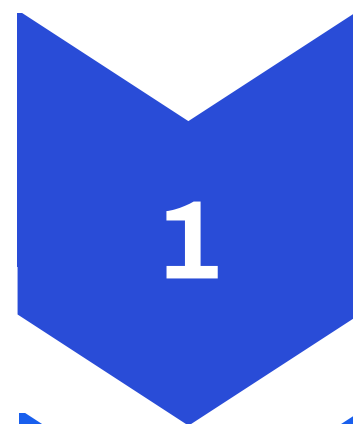
## Fase 1

Cumplimiento Normativo y Medidas Sanitarias

Clausura oficial de las instalaciones por deficiencias en el control sanitario y la calidad del agua. Obligatoriedad inmediata de dar cumplimiento estricto a los lineamientos de la Resolución 000234 de 2026.

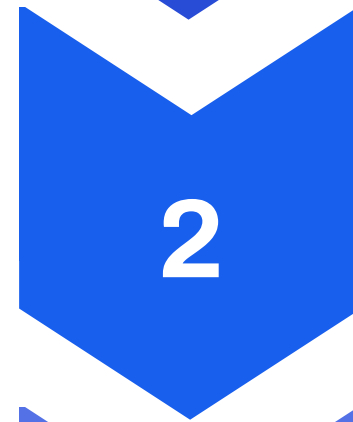
## Fase 2

Infraestructura Civil, Control de Acceso y Cerramientos

La infraestructura civil del complejo presenta un nivel de deterioro avanzado, comprometiendo la seguridad de los usuarios y exponiendo vulnerabilidades perimetrales críticas que requieren intervención urgente e inmediata.

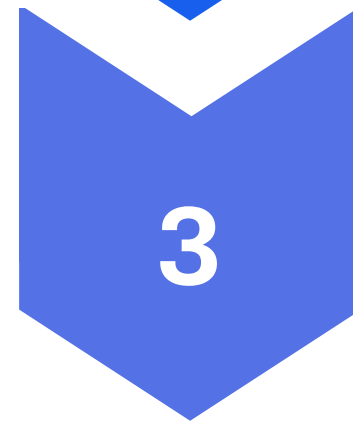
## Fase 3

Vasos de Piscina, Redes e Hidrosanitarios

Proliferación de vectores y microorganismos en los vasos de piscina por inactividad del sistema de filtración, representando un riesgo de salud pública en la Sede.

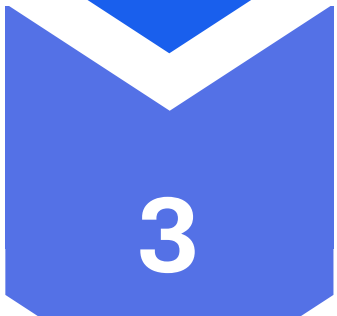
#### Mantenimiento en Cierre

Falta de un protocolo estructurado de mantenimiento durante el período de cierre temporal, lo que acelera el deterioro de los equipos electromecánicos y la calidad del agua estancada.

Ejecución de un cronograma de mantenimiento preventivo y correctivo ininterrumpido durante la clausura, operando sistemas de recirculación y dosificación química para evitar el deterioro de los equipos.

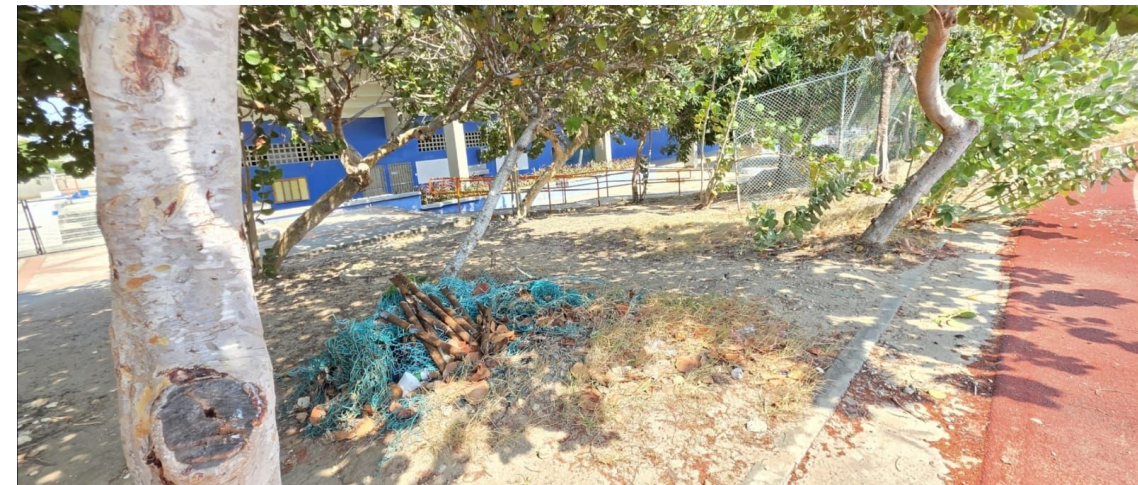
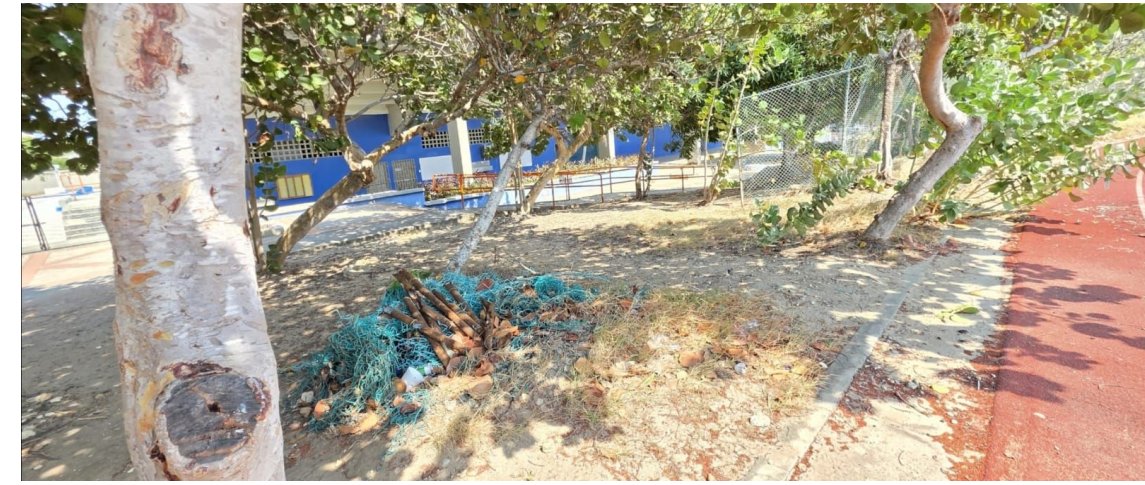
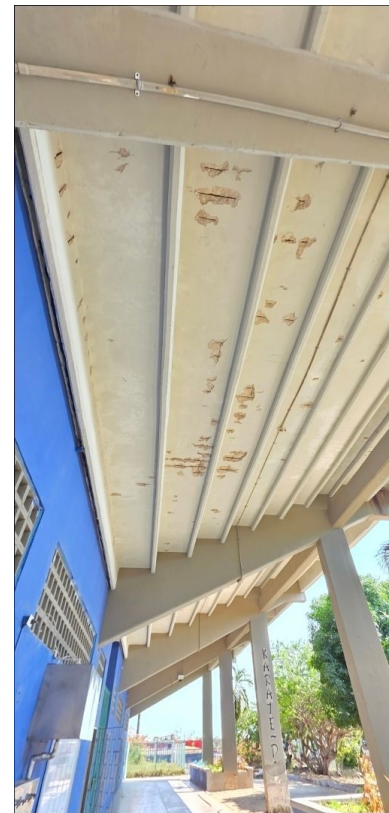
El terreno de juego presenta hundimientos pronunciados, encharcamientos constantes y fallas totales en el filtrado de aguas lluvias, afectando drásticamente la planimetría y la seguridad de los deportistas.

Más del 40% del recubrimiento sintético (tártan) está destruido. Presenta huecos profundos con la base expuesta, agrietamiento severo y desprendimiento total ante la mínima fricción. La demarcación de carriles es casi inexistente.

Las zonas de desnivel propias de las disciplinas de atletismo sufren empozamiento grave, ya que el agua carece de vías de filtración o sistemas de drenaje operativos.

Nivelación topográfica de la base de la cancha sintética y reconstrucción de la red de filtros pluviales franceses (espina de pescado) para garantizar la correcta evacuación del agua.

Remoción total de la superficie sintética dañada, saneo de la base asfáltica/concreto, instalación de nuevo recubrimiento en poliuretano de alta resistencia y demarcación bajo normativas IAAF.

Construcción y destape de sumideros específicos para los fosos y zonas de desnivel, garantizando que no se acumule agua lluvia en las superficies de competencia.

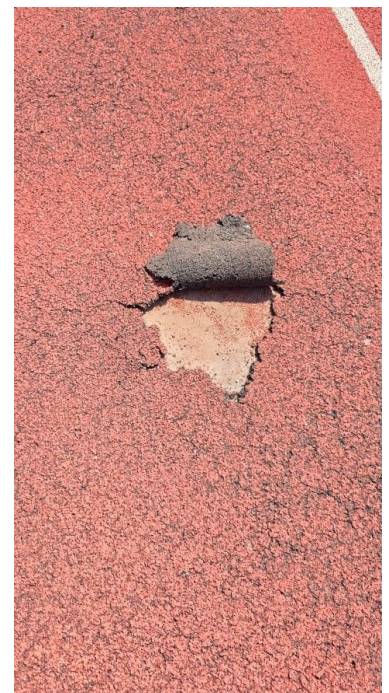
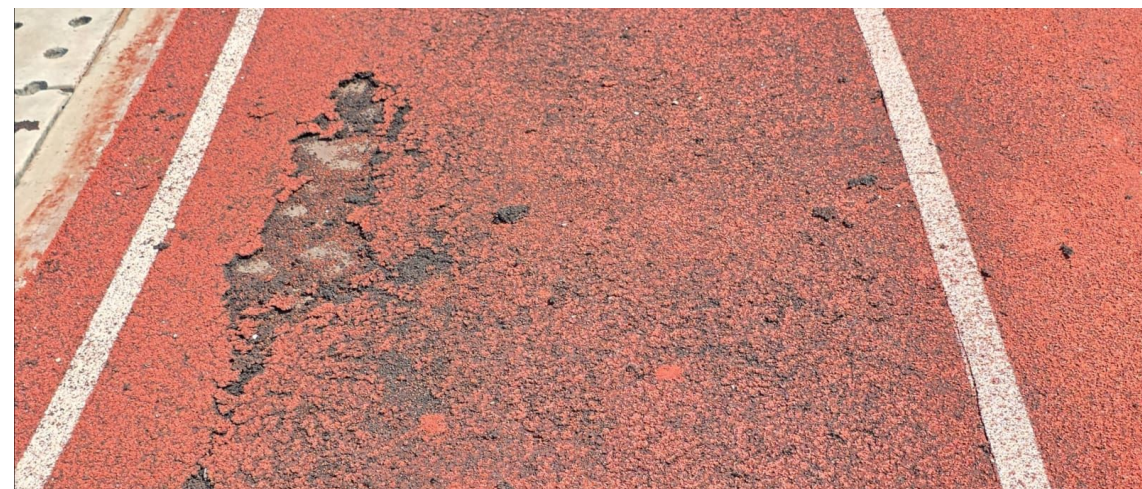
# DIAGNÓSTICO TÉCNICO Y RECUPERACIÓN: FÚTBOL Y ATLETISMO

EVALUACIÓN INTEGRAL DEL ESTADO ACTUAL DE LAS SUPERFICIES DEPORTIVAS Y LOS SISTEMAS DE DRENAJE DEL CAMPO, CON IDENTIFICACIÓN DE LAS INTERVENCIONES TÉCNICAS REQUERIDAS PARA RESTITUIR LA OPERATIVIDAD COMPETITIVA DEL ESCENARIO.

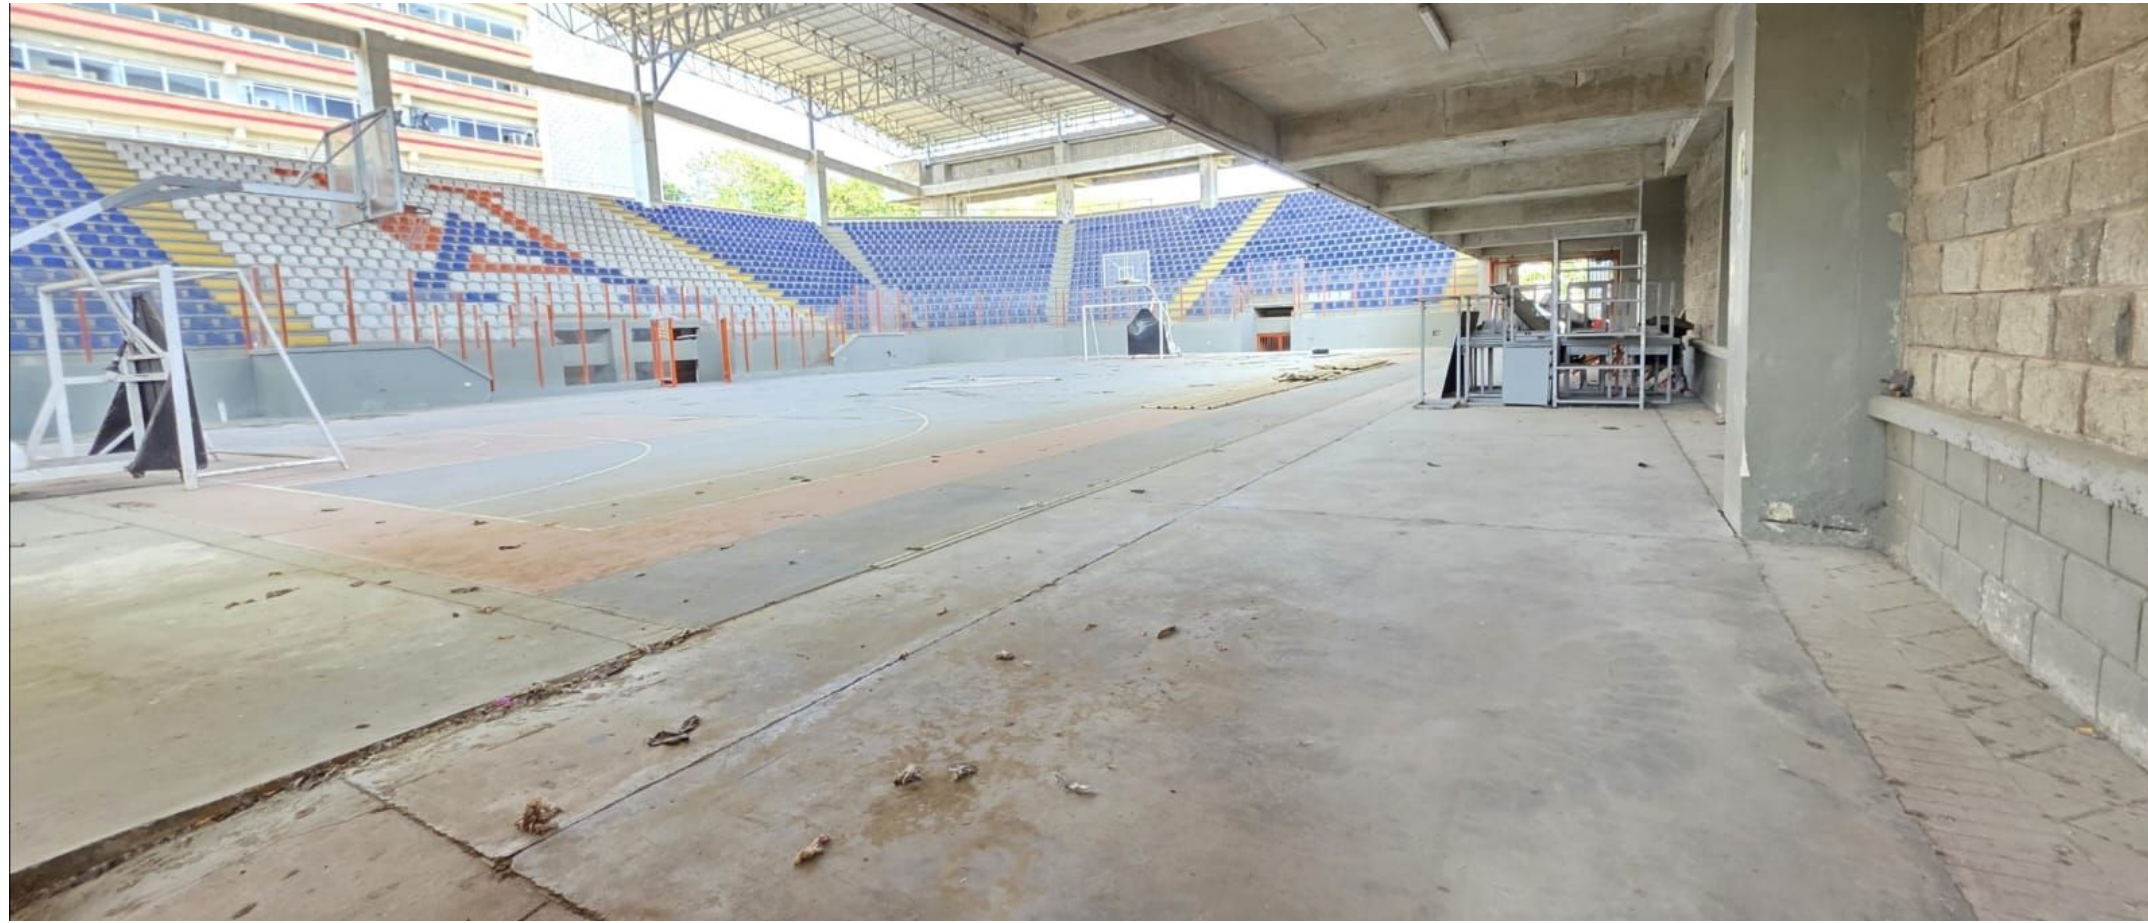
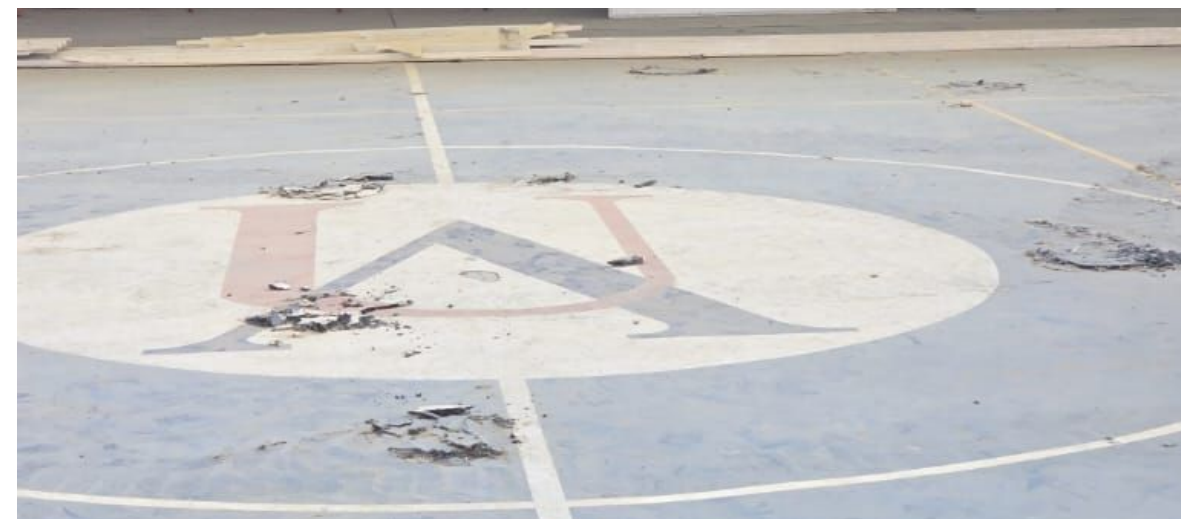
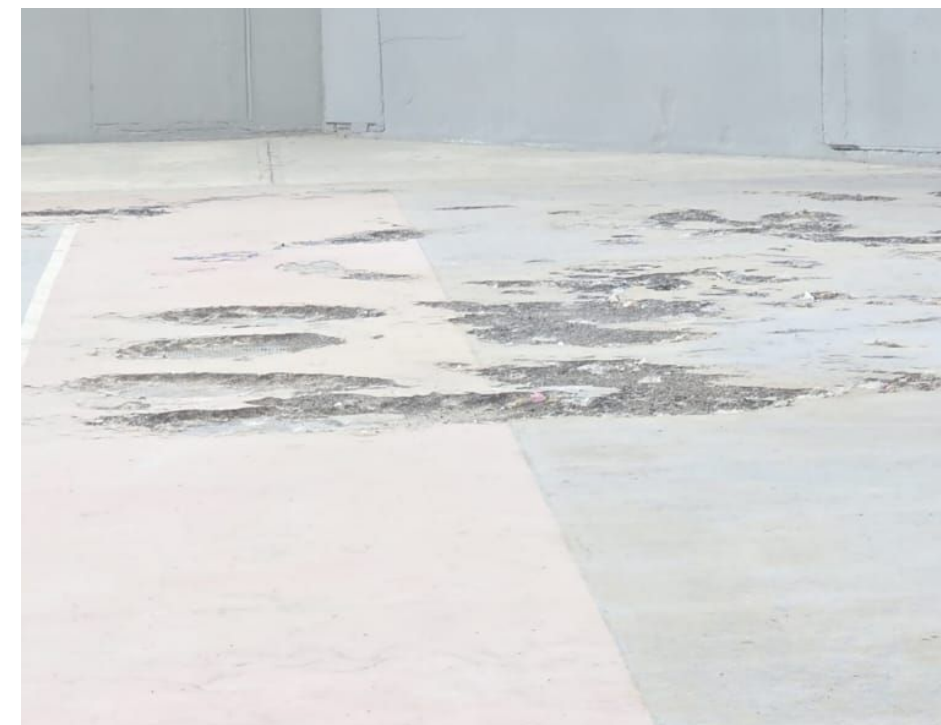
La superficie de juego principal presenta levantamientos y daños severos en su recubrimiento. Su reparación está pausada obligatoriamente hasta que el contratista de cubierta finalice y retire la totalidad del equipamiento de altura.

Los espacios destinados a actividades de danza presentan pisos de madera completamente degradados, con deformaciones estructurales que inutilizan el espacio para la práctica artística y cultural. Se requiere reemplazo estructural total.

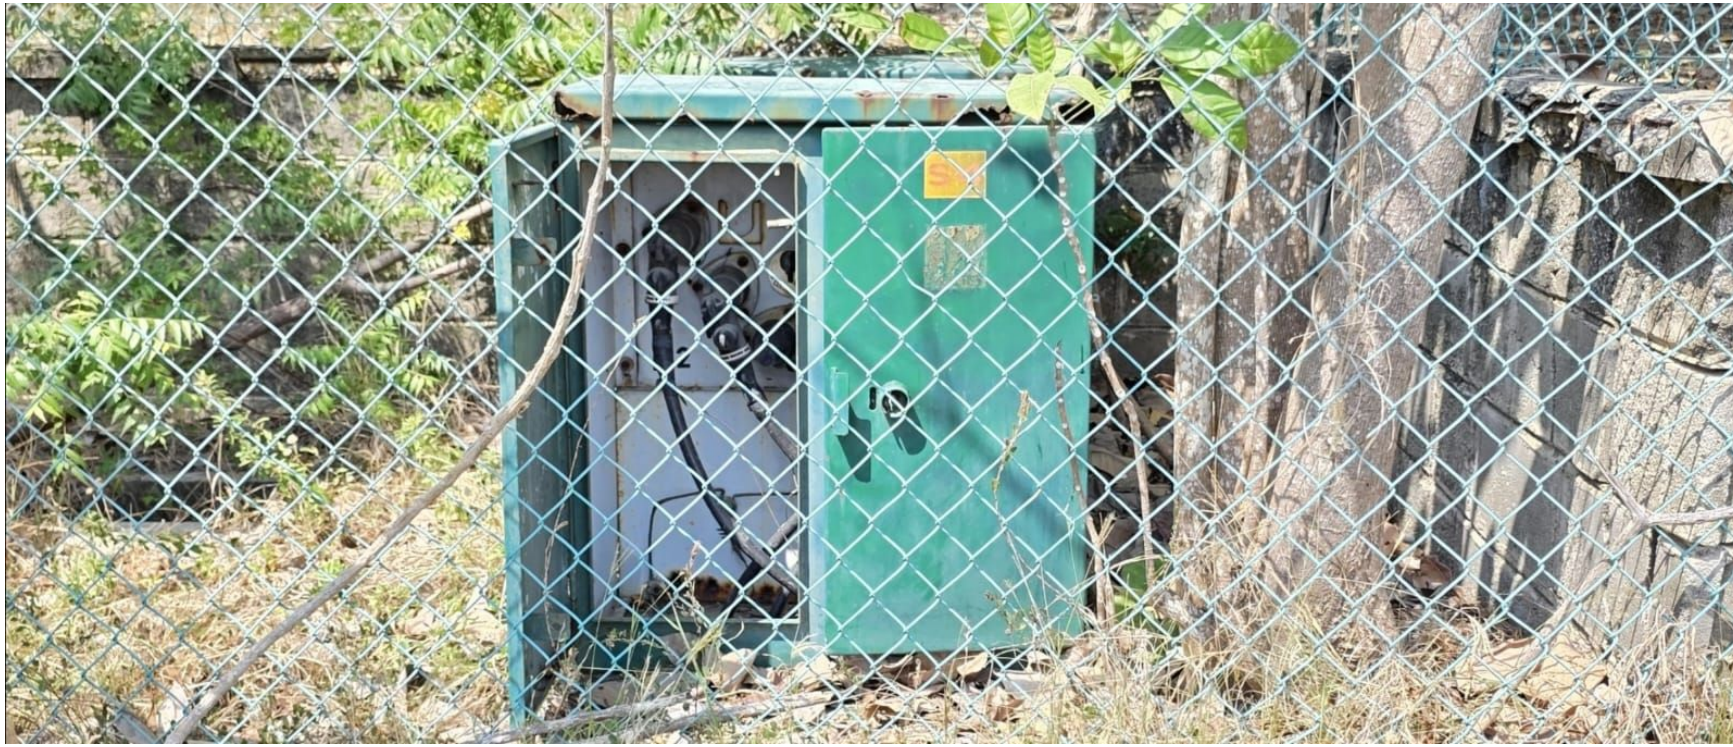
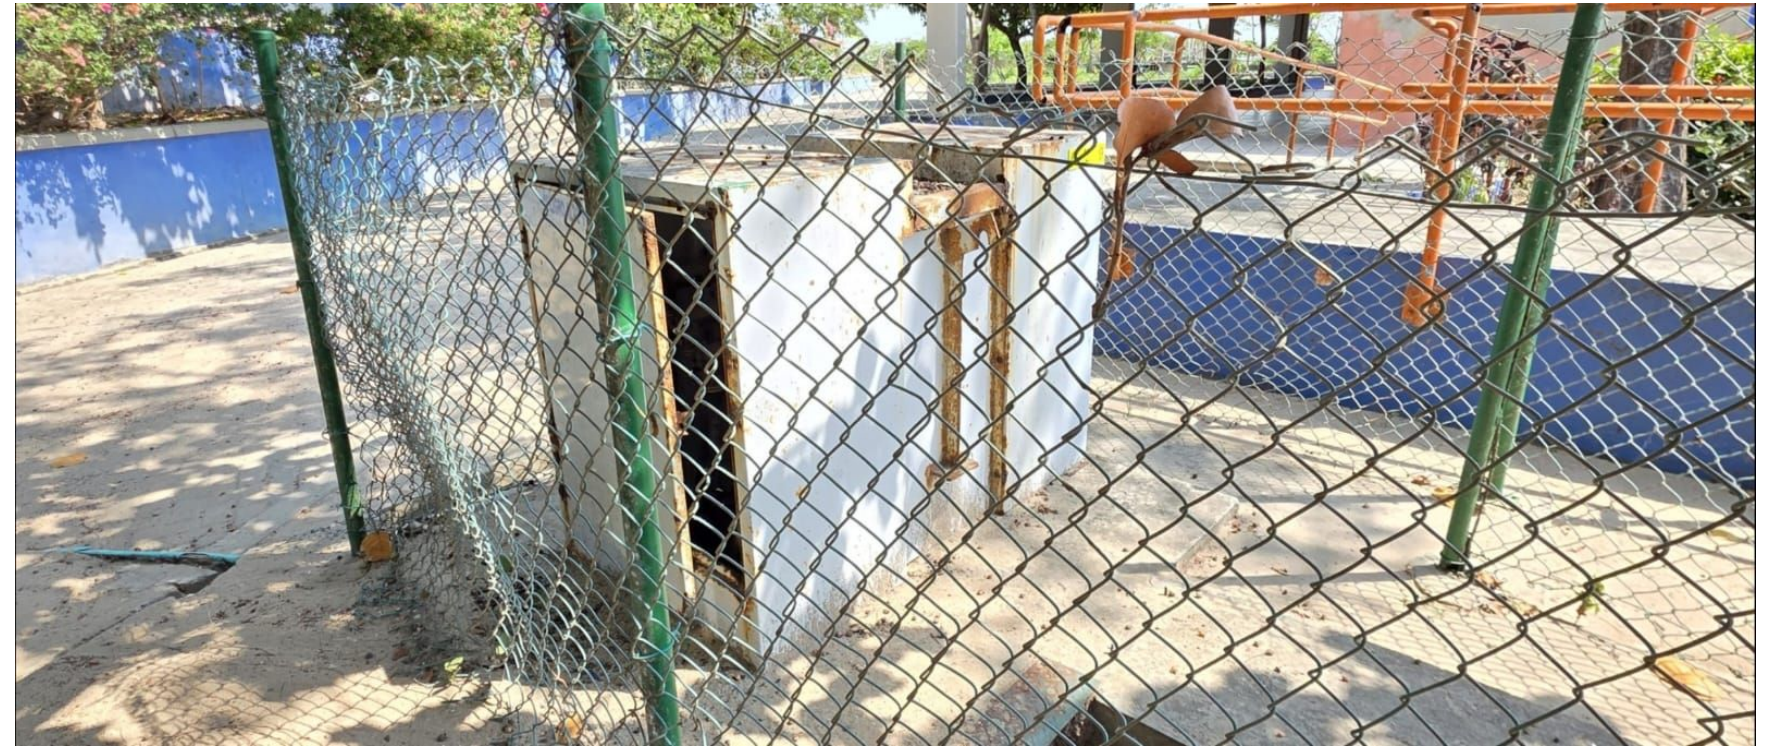
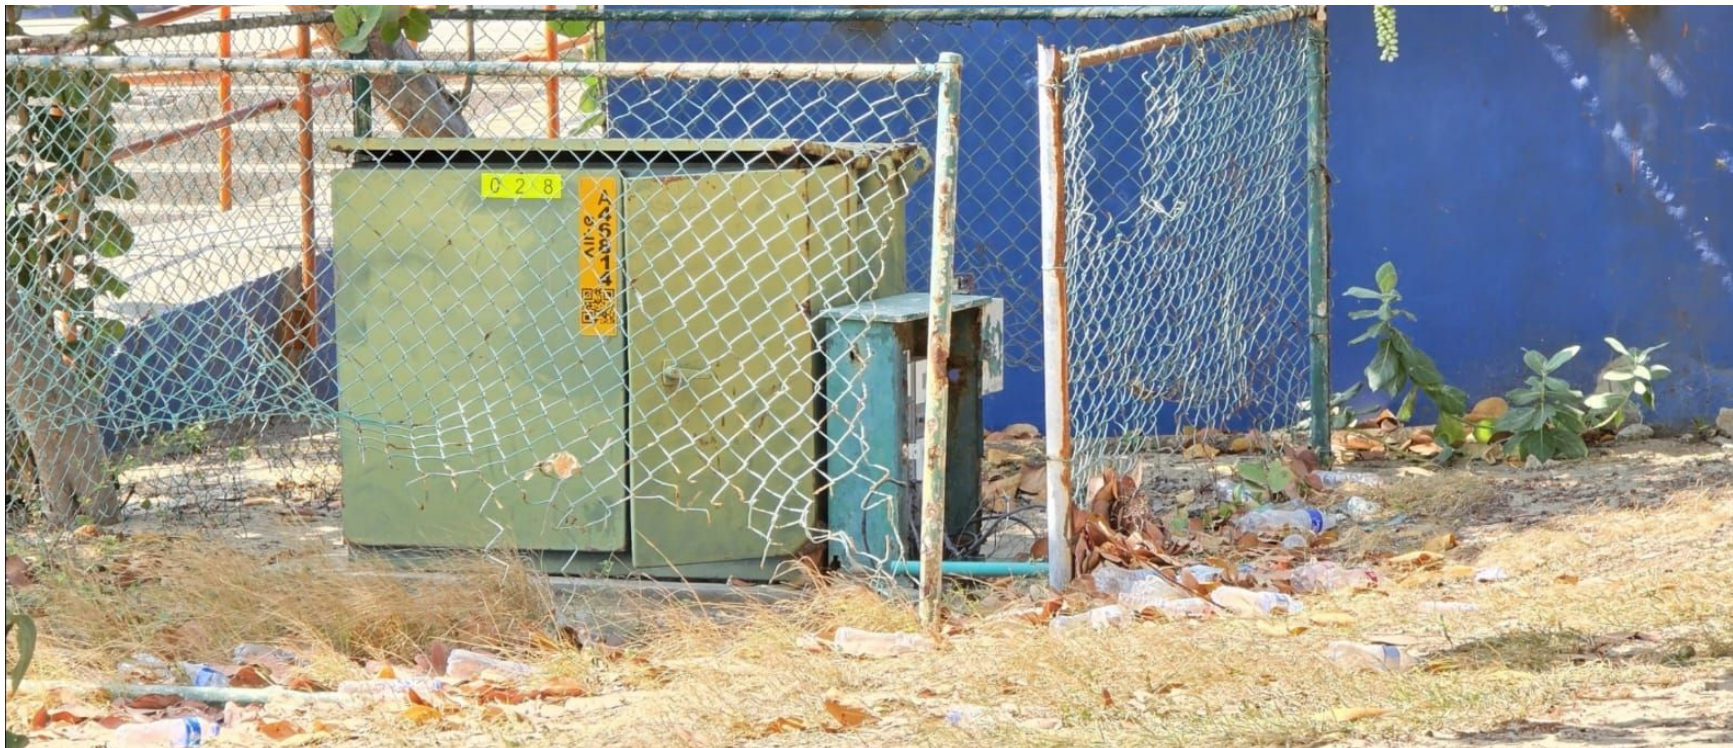
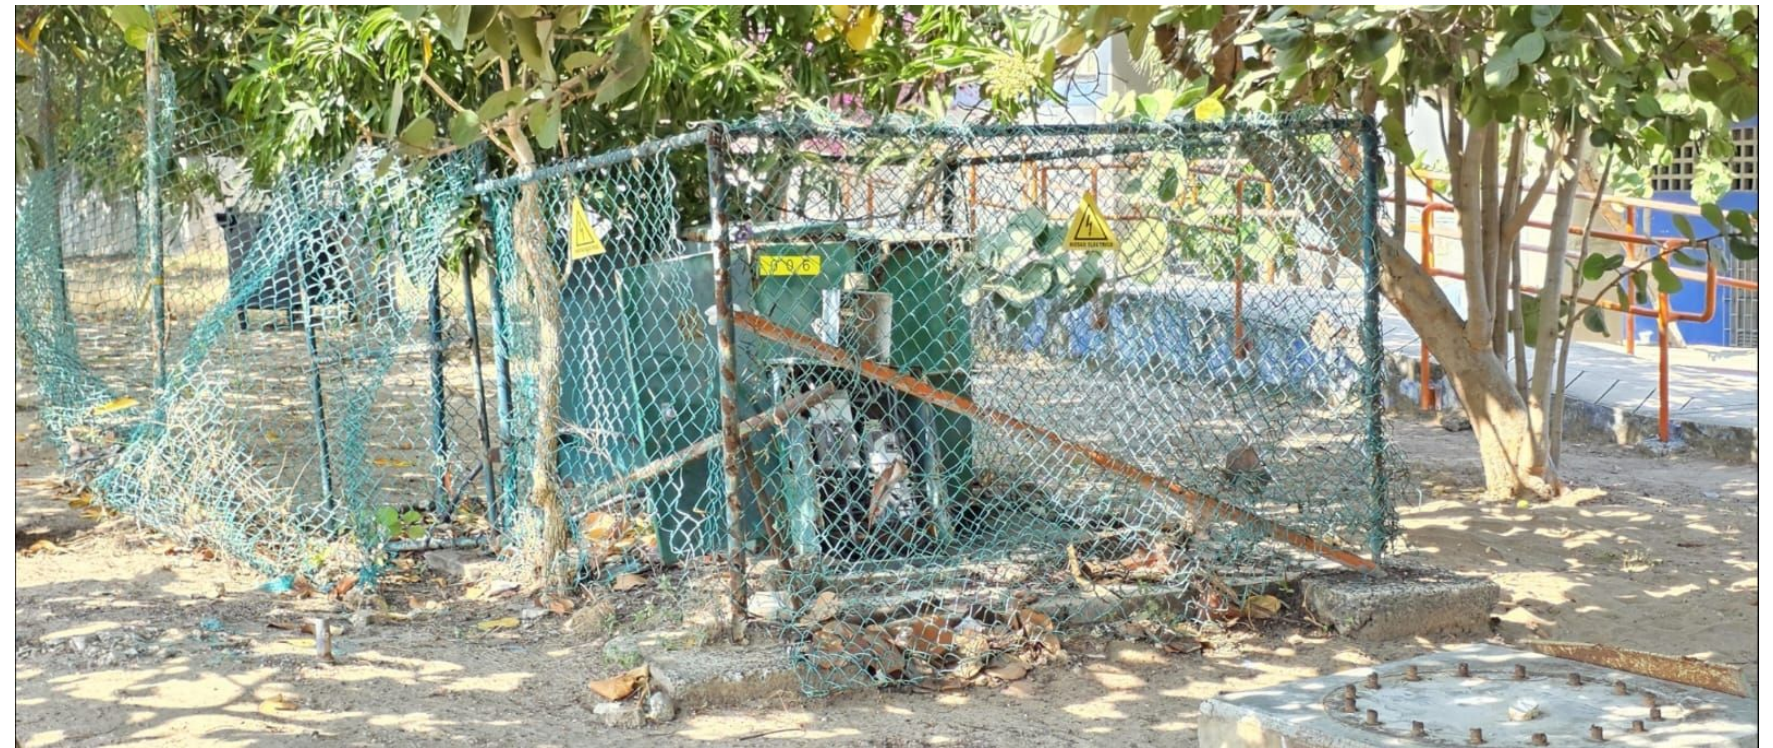
Los transformadores y celdas de distribución actuales operan al límite de su capacidad o presentan deterioro severo, amenazando con fallas sistémicas que afectarían la operatividad de todo el complejo deportivo.
